VULNERABILITE AUX RISQUES DE MOUVEMENTS DE MASSE DANS LA COMMUNE DE BAFOUSSAM III.

Mémoire présenté en vue de l'évaluation partielle pour l'obtention du diplôme de Master II en Géographie

Spécialité : *Dynamique de l'environnement et risques (DER)*

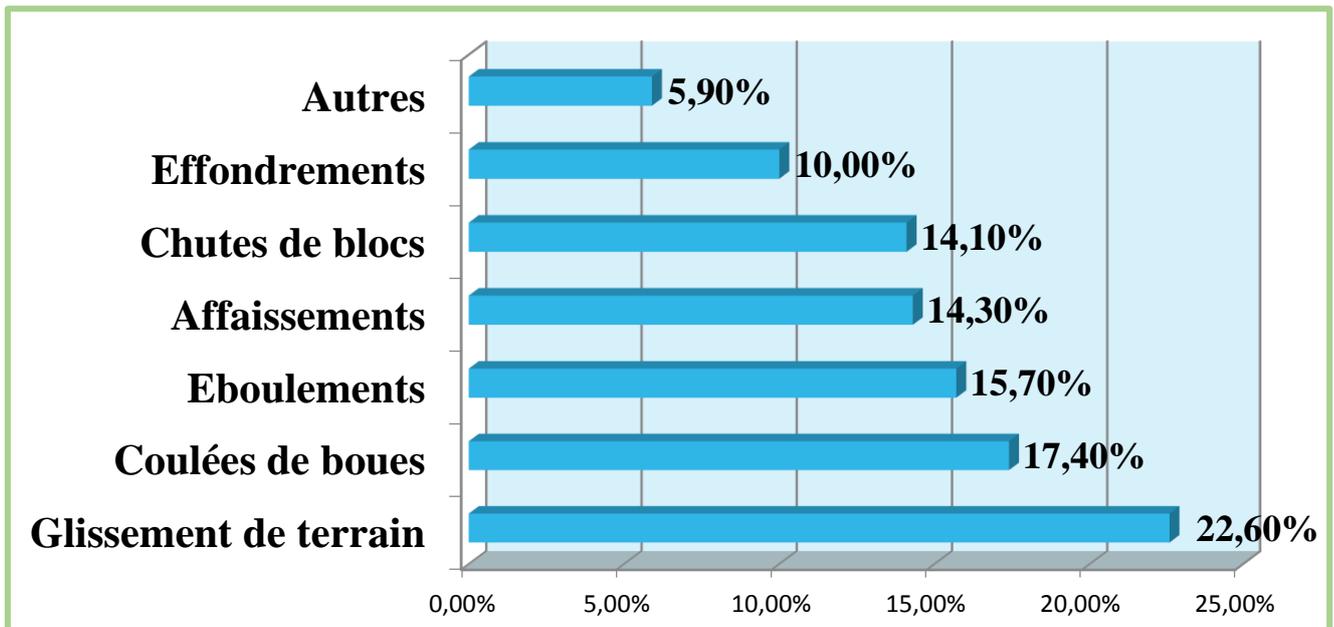
Figure 15: Classification des mouvements de masses

Par mouvements de masses, nous entendons un ensemble de déplacements, plus ou moins brutaux du sol, d'origine naturelle ou anthropique. Les déplacements peuvent être lents ou très rapide. Sur les collines de Gouaché, les mouvements de terrain les plus fréquents sont : les **glissements de terrain**, les **effondrements**, les **affaissements**, les **éboulements** et les **écroulements** qui sont le déplacement d'une masse de terrains meubles ou rocheux au long d'une surface de rupture par cisaillement qui correspond souvent à une discontinuité préexistante. Ils se produisent généralement en situation de forte saturation des sols en eau. Ils mobilisent des volumes considérables de terrain, qui se déplacent le long d'une pente. Il y a ensuite les **chutes de blocs ou les décollements rocheux** ; l'évolution de versants rocheux engendre des chutes de pierres, des chutes de blocs. Les blocs isolés rebondissent ou roulent sur le versant. Enfin, on a noté une possibilité de **coulées boueuses et torrentielles**, qui sont caractérisées par un transport de matériaux sous une forme plus ou moins fluide. Les coulées boueuses se produisent sur des pentes, par dégénérescence de certains glissements avec afflux d'eau. La figure ci-dessous nous montre une classification de risques de mouvements de terrain dans la localité et d'après l'enquête, 22, 60% de ces mouvements sont des glissements de terrain comme illustre la figure ci-après.

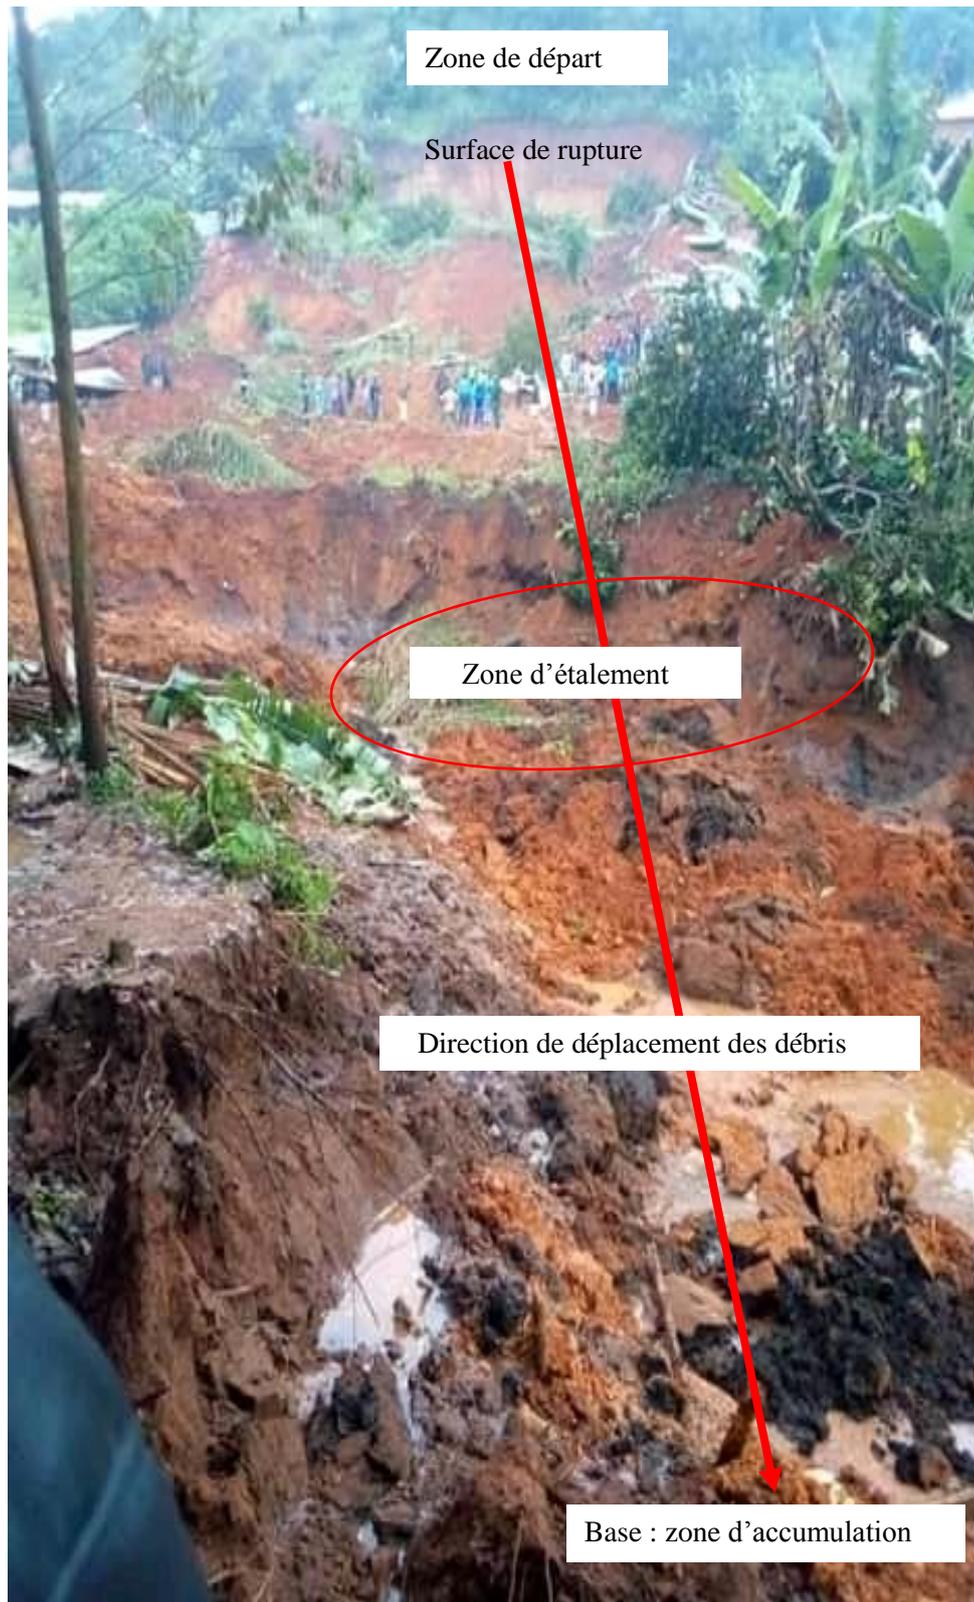
Photo 3: Schéma d'illustration du glissement de Gouaché : un amphithéâtre

Un glissement de terrain correspond à un déplacement rapide discontinu vers le bas d'une masse de terre le long d'une surface de rupture sous l'effet de la gravité (Taleb, 2019). C'est un phénomène d'origine sismique, géologique et géophysique entraînant le déplacement d'une pente en continu, en plan ou incurvé (Payne et al., 2009). Les conséquences sur les vies et les activités humaines résultant des glissements de terrain sont si importantes qu'il est difficile de les inventorier fidèlement (Schuster & Fleming, 1986; Gokceoglu et al., 2005; Highland & Bobrowsky, 2008; Desodt et al., 2017b). Le degré de risque d'un terrain aux glissements correspond généralement à la combinaison de la topographie, de la lithologie et de l'occupation physique du sol étudié (Desodt et al., 2017a). Les facteurs de risque influençant les glissements de terrain sont toujours difficiles à quantifier, ce qui rend encore plus fastidieux l'élaboration des cartographies de risque (Schuster & Fleming, 1986, Lin, 2003). La commune d'arrondissement de Bafoussam 3 dont la plupart des quartiers font partir des quartiers sous-structurés et sous-équipés de la communauté urbaine de Bafoussam, fait régulièrement face à ce risque.

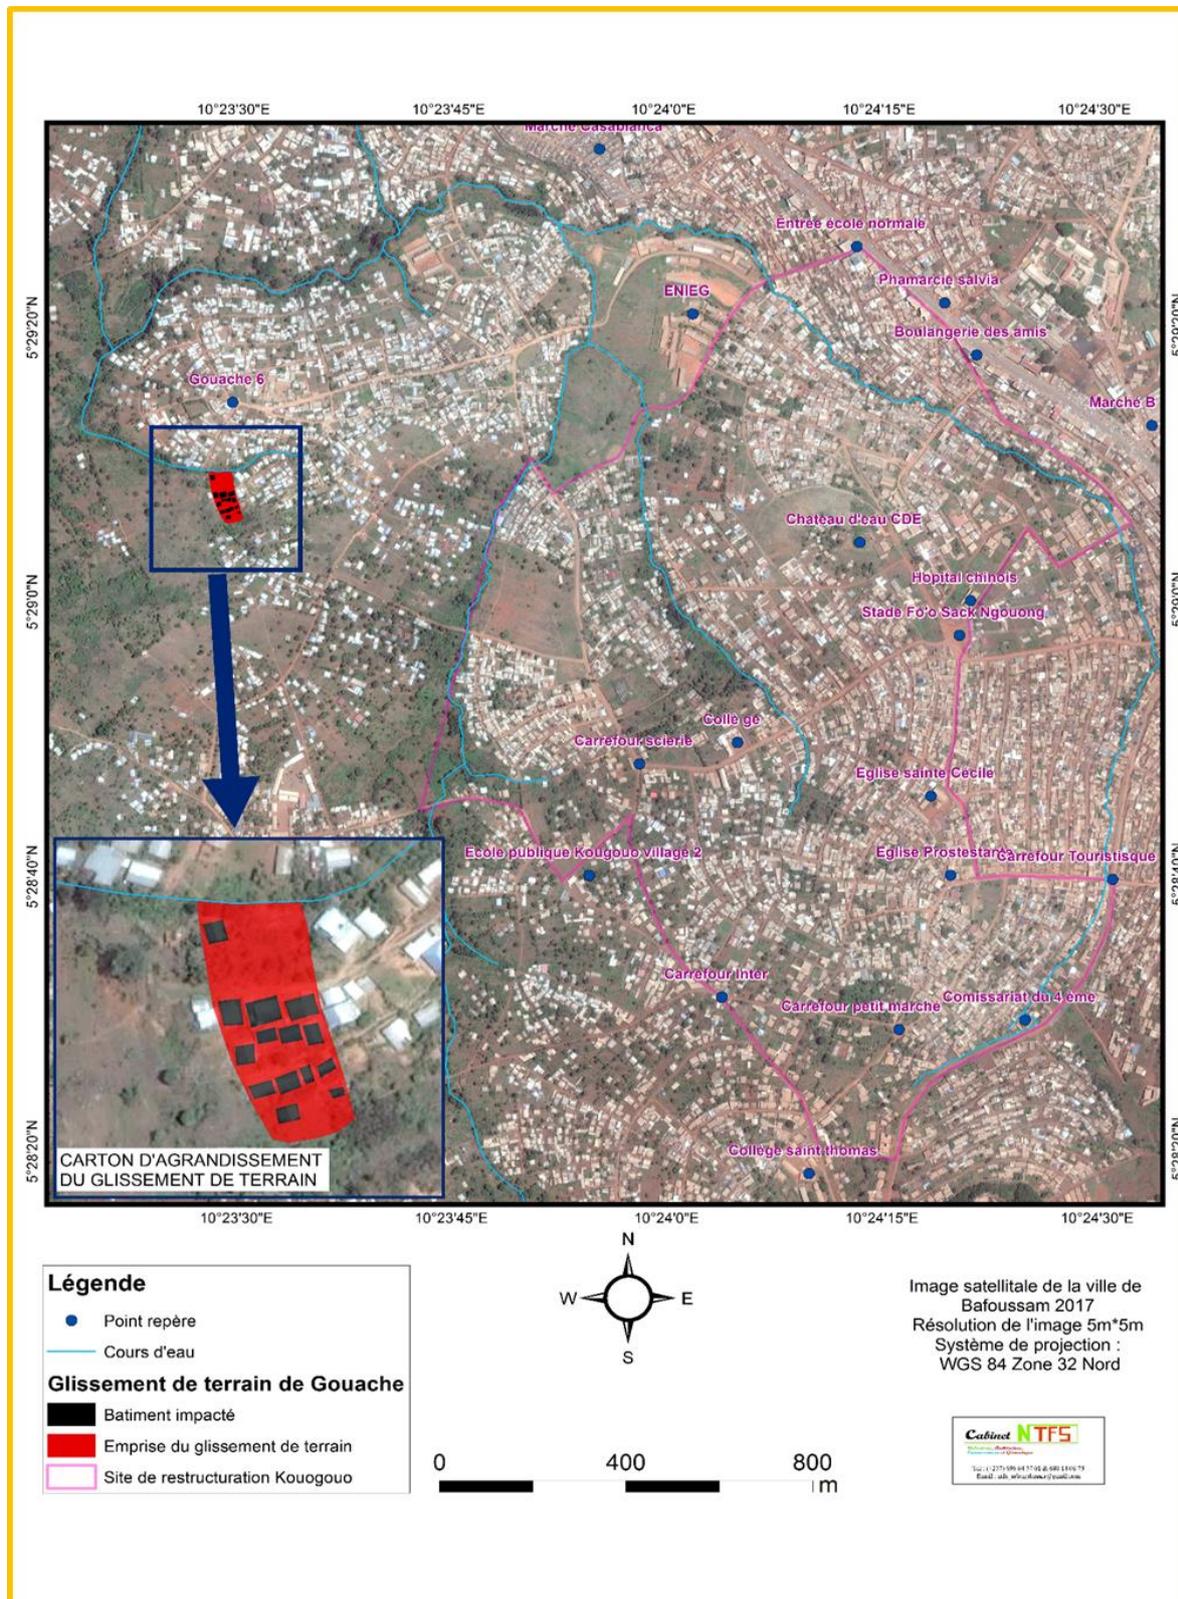
Figure 22: Cartographie du modèle numérique de la zone du glissement de terrain de Gouaché
Source : Cabinet NTFS

45° de pente entraînant tout sur son passage pour se retrouver dans le bas-fond démolissant également le lit du cours d'eau qui coule contre-bas (en aval) du versant.

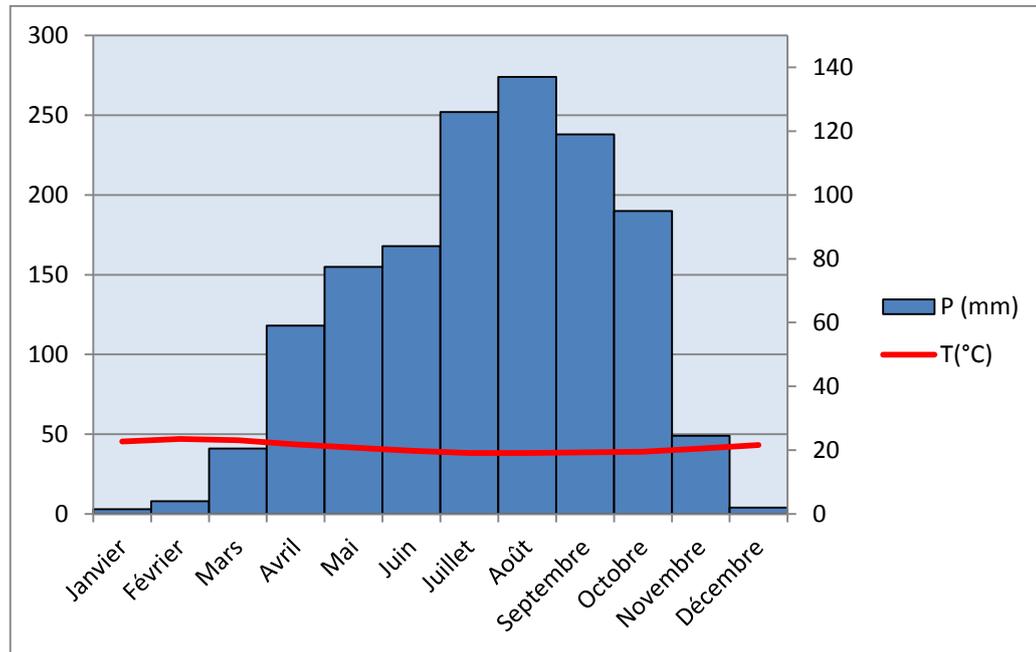
Figure 34: Diagramme ombrothermique et courbe de température de Bafoussam

Il ressort du diagramme ombrothermique de Bafoussam ci-dessous que 3mm de pluie enregistrée au mois de janvier font de lui le mois le plus sec de l'année.

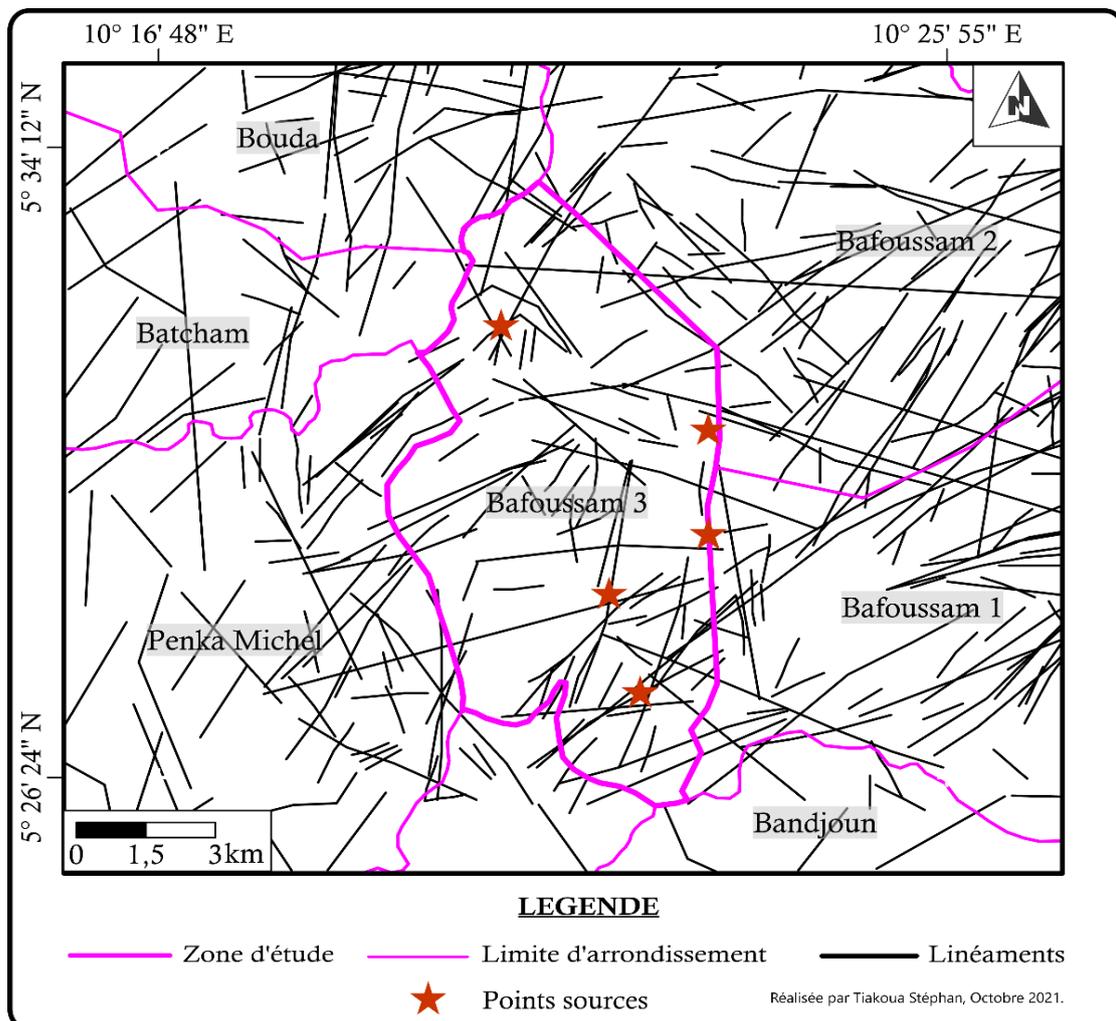
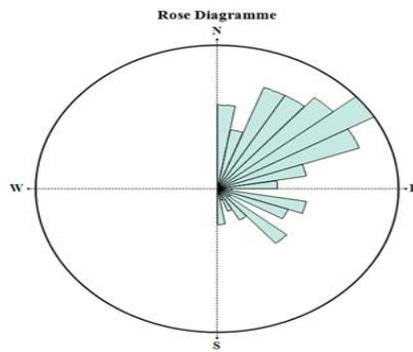
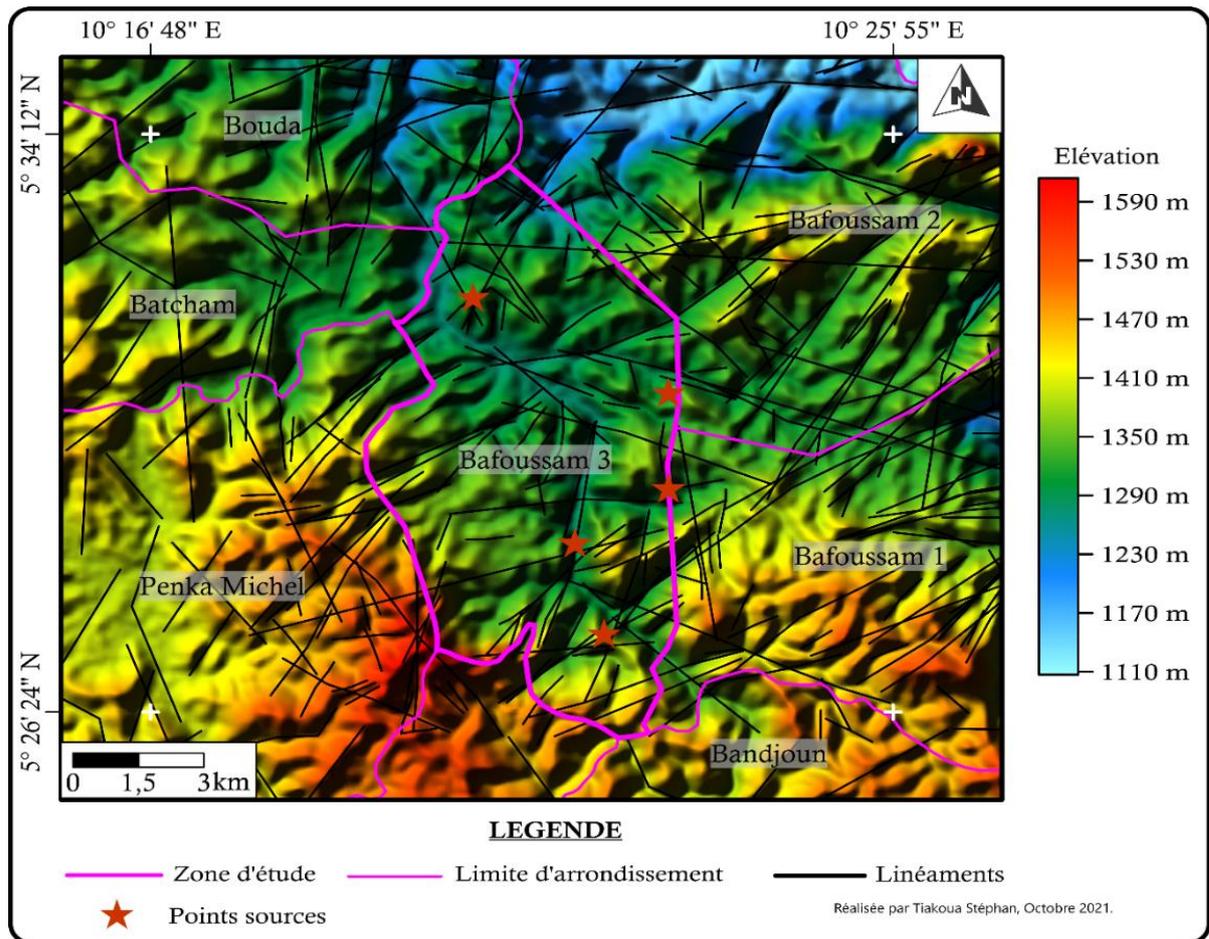
Direction majeure : N50-60 E
Direction mineure : N20-30 E,
N30-40 E, N40-50 E, et N60-70 E,

Figure 37 : carte des linéaments de la Mifi avec un fond de MNT avec une projection de la localité de Bafoussam III, **Tiakoua 2021**.

L'interprétation du linéament dans un but hydrogéologique est basée sur l'idée qu'une intensité de linéaments beaucoup plus élevée par rapport au substratum engendre probablement des zones faillées conductrices d'eau souterraine. Le linéament est ainsi considéré comme un objet nécessairement plus conducteur que le volume rocheux qui le contient. Associée à des formations superficielles et à des horizons fissuré les linéaments constituent des facteurs directs de liquéfaction des couches solides du sol, et indirects des coulées boueuses ou de mouvements de terrain (Tiakoua, 2021).

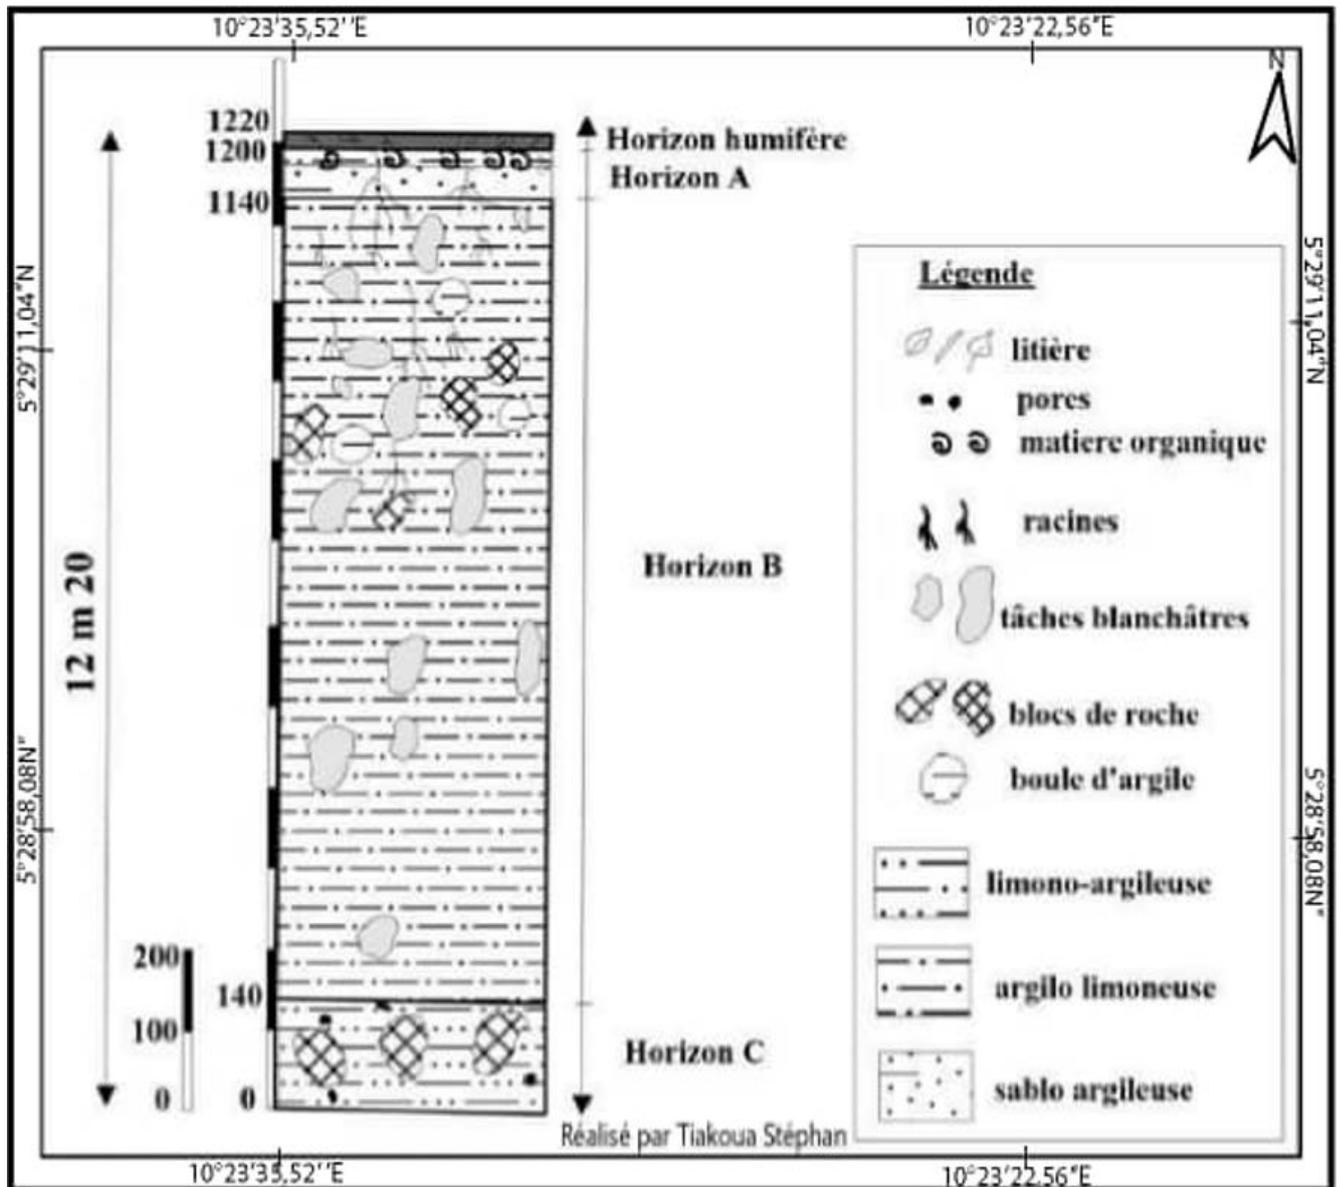
Figure 40: Profil pédologique de Bafoussam 3, Tiakoua, données de terrain (2020)

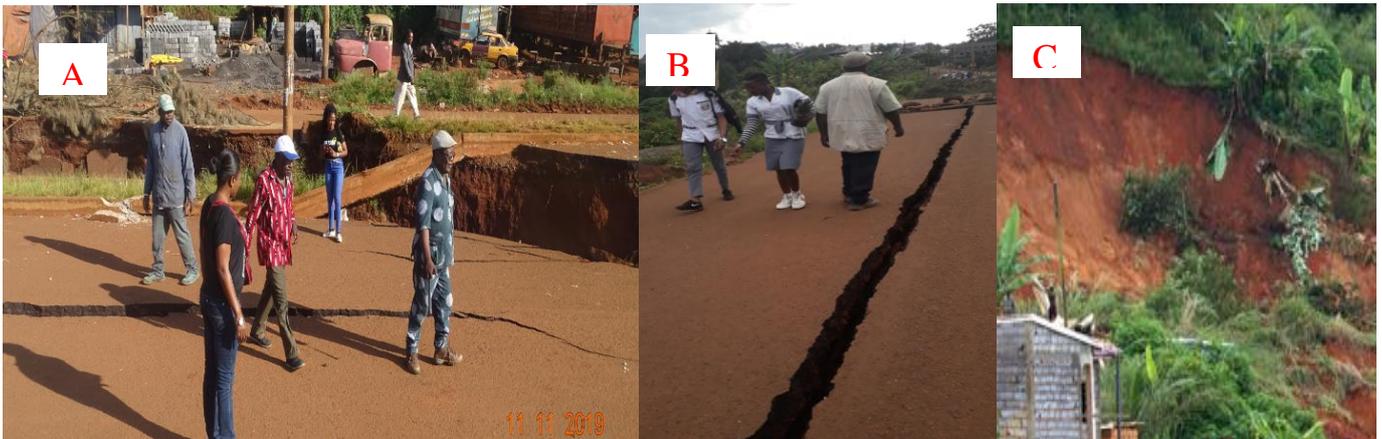
Planche Photographique 15: tranchées et fissures de terrain observées dans la zone d'étude.

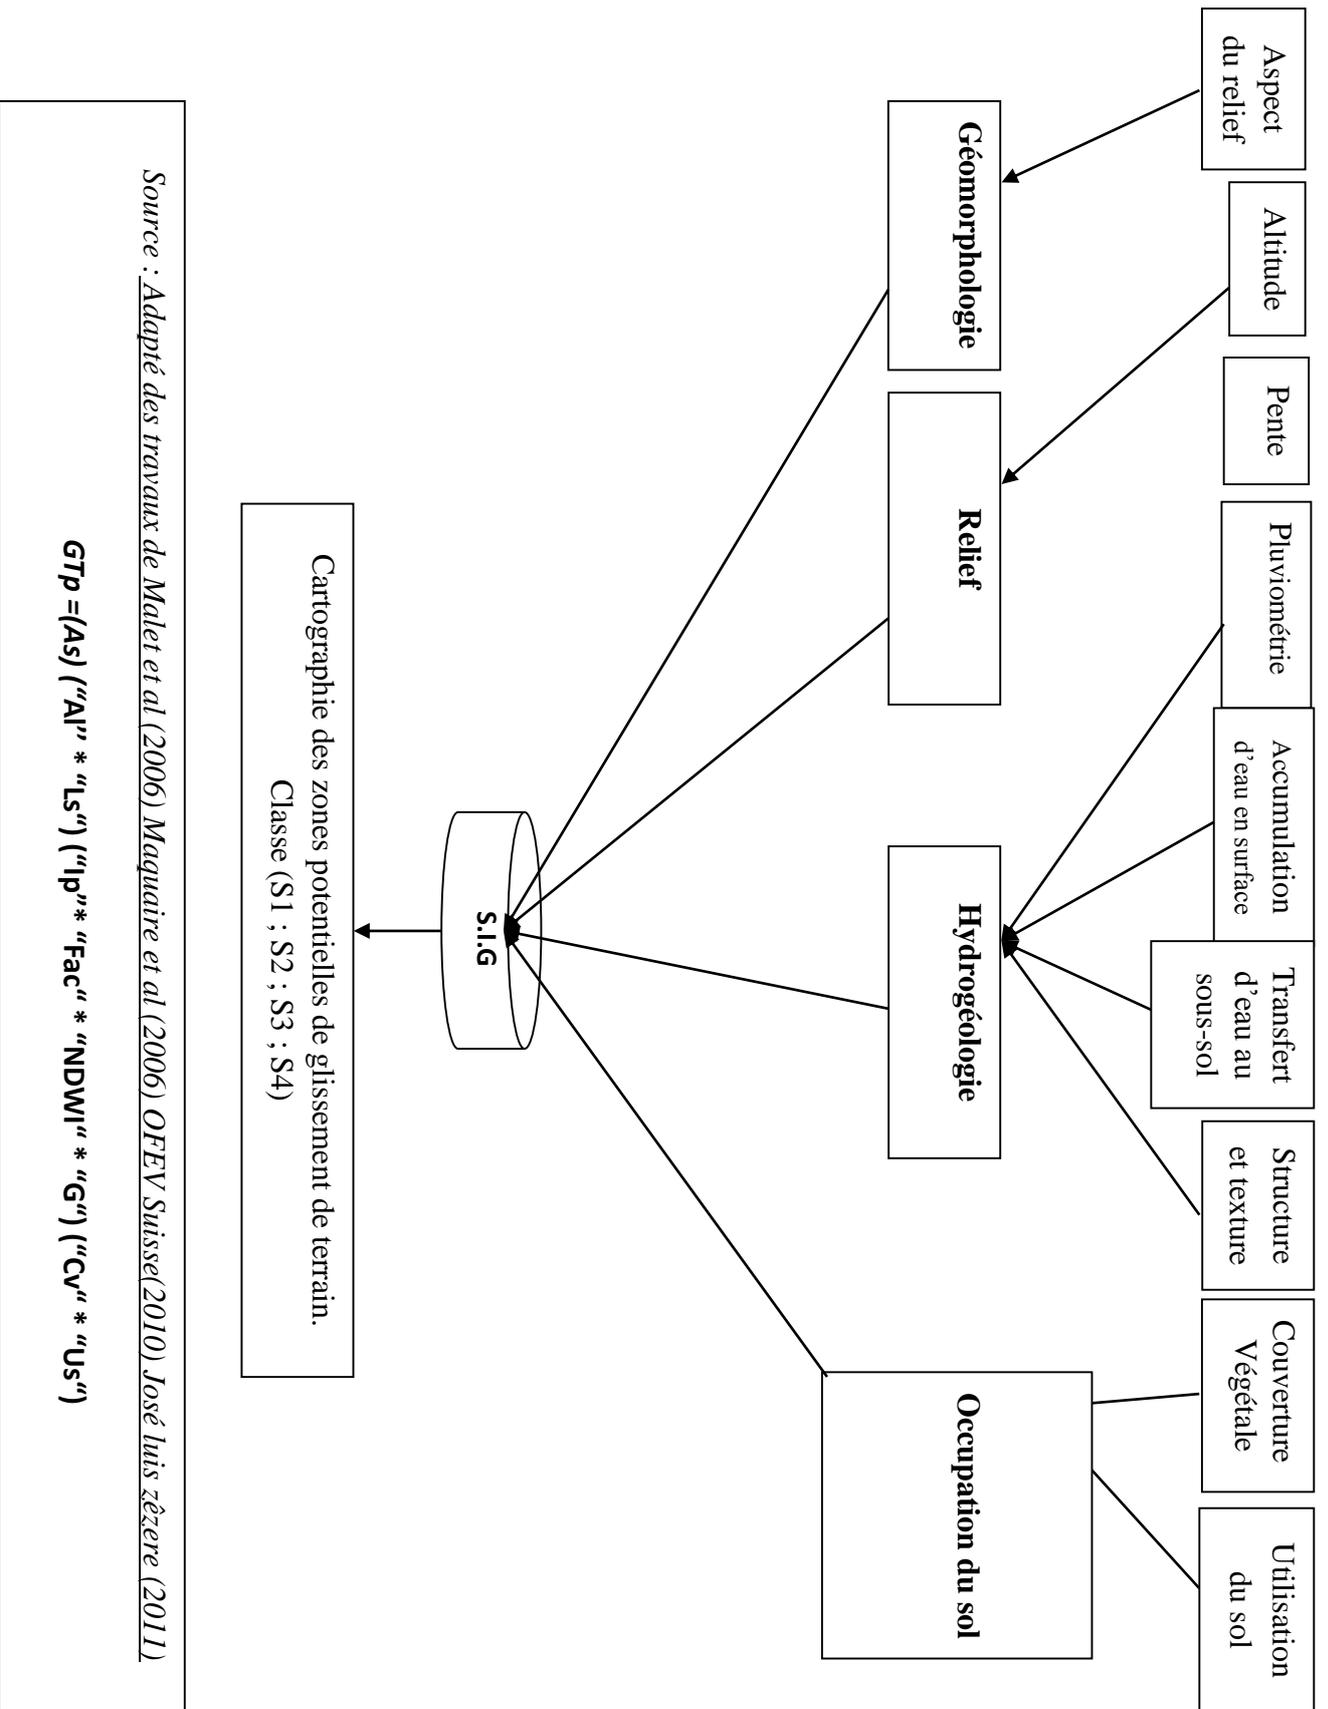
Figure 54: Modélisation de la susceptibilité des parcelles aux mouvements de masses dans la commune de Bafoussam 3

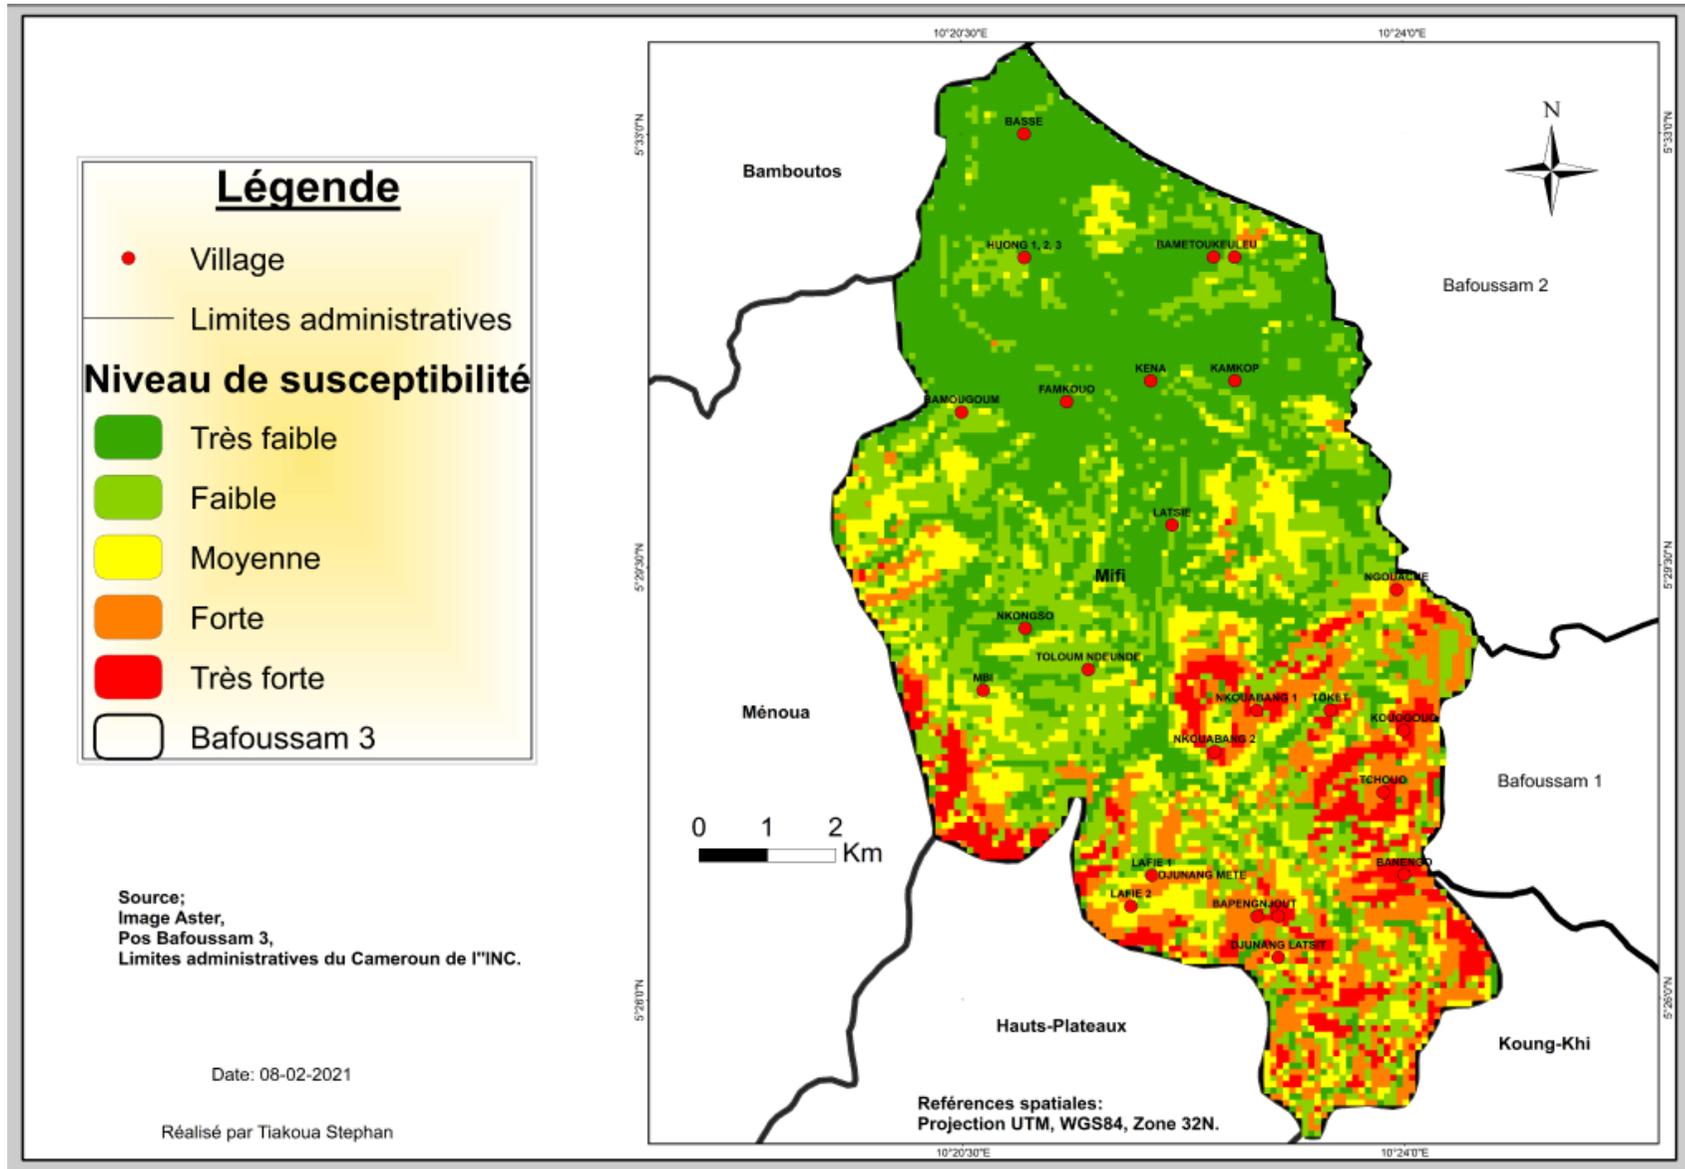
Figure 55 : Carte de susceptibilité de la commune de Bafoussam 3 aux risques de mouvements de terrain
Réalisé par Tiakoua, 2021

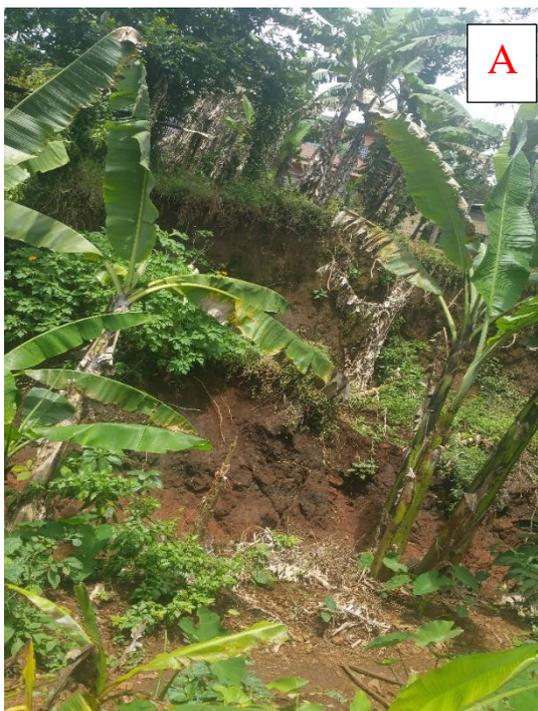
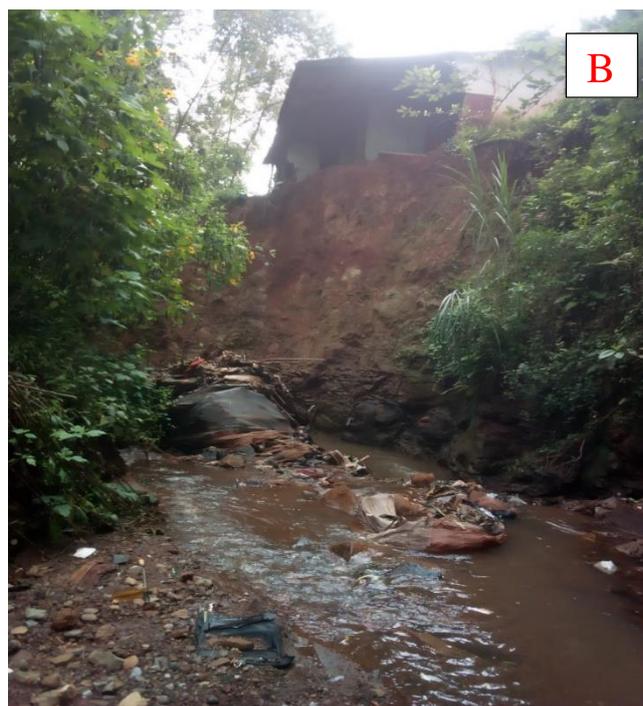
Photo 8: photos issues de quelques prises de vue des foyers de glissements à Bafoussam3 : en A, nous avons un glissement survenu dans une plantation dans la localité de Kouabang 1, en B, nous relevons un autre cas dans les contre-bas derrière école normale de Gouaché.

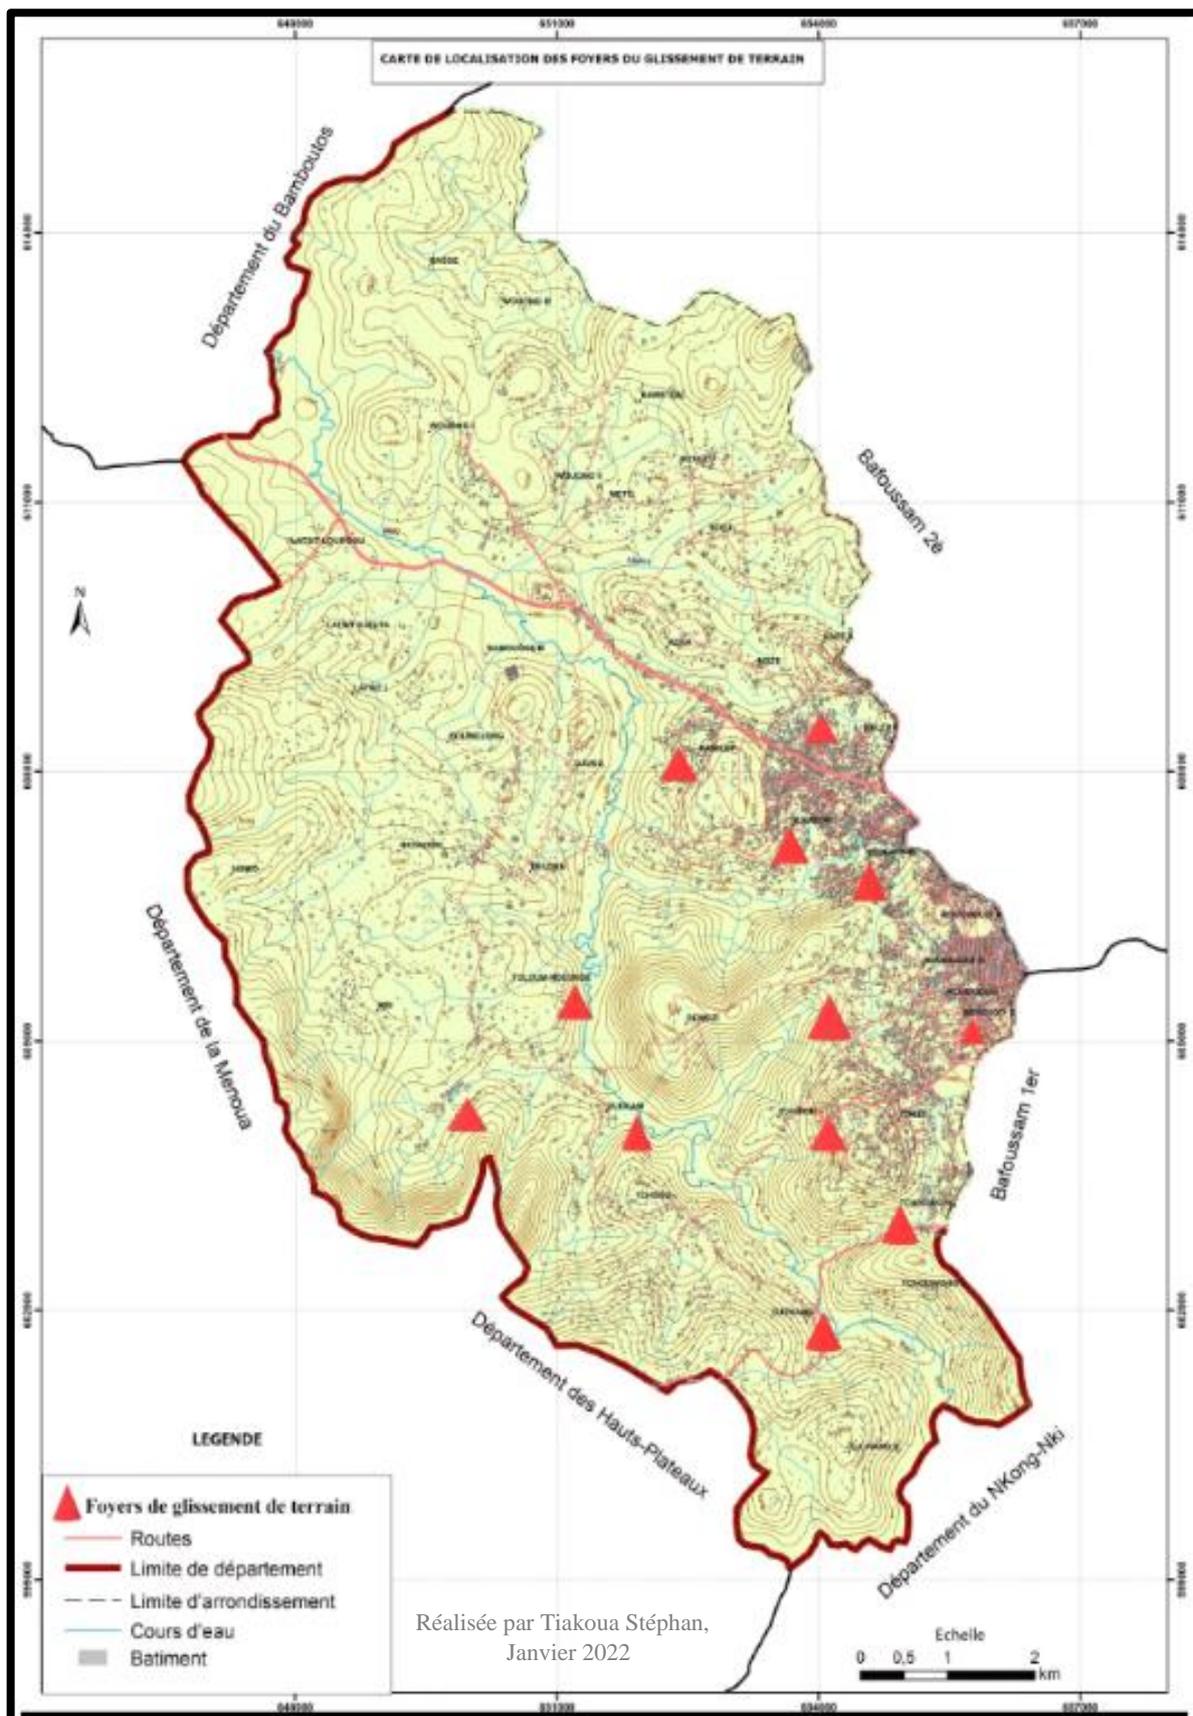
Figure 56: Carte des zones à risques ou des foyers de mouvements de masses géo-référencées dans la commune de Bafoussam 3.

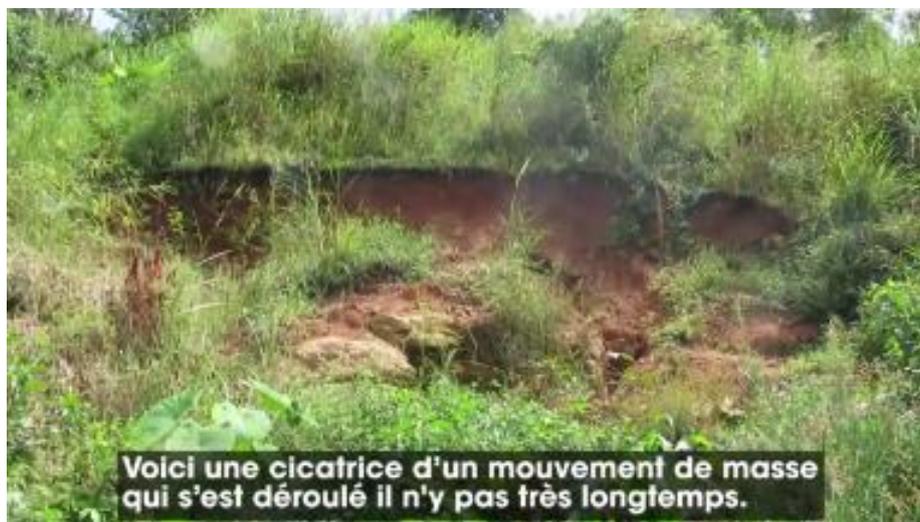
Photo 13 : Illustration d'une **cicatrice d'un mouvement de masse** d'après **Armand Kagou Dongmo**, qui s'est produit avec les premières pluies entre les mois de Mars-Avril 2019 dans la localité de Gouaché à une dizaine de mètres du site du sinistre de Gouaché.

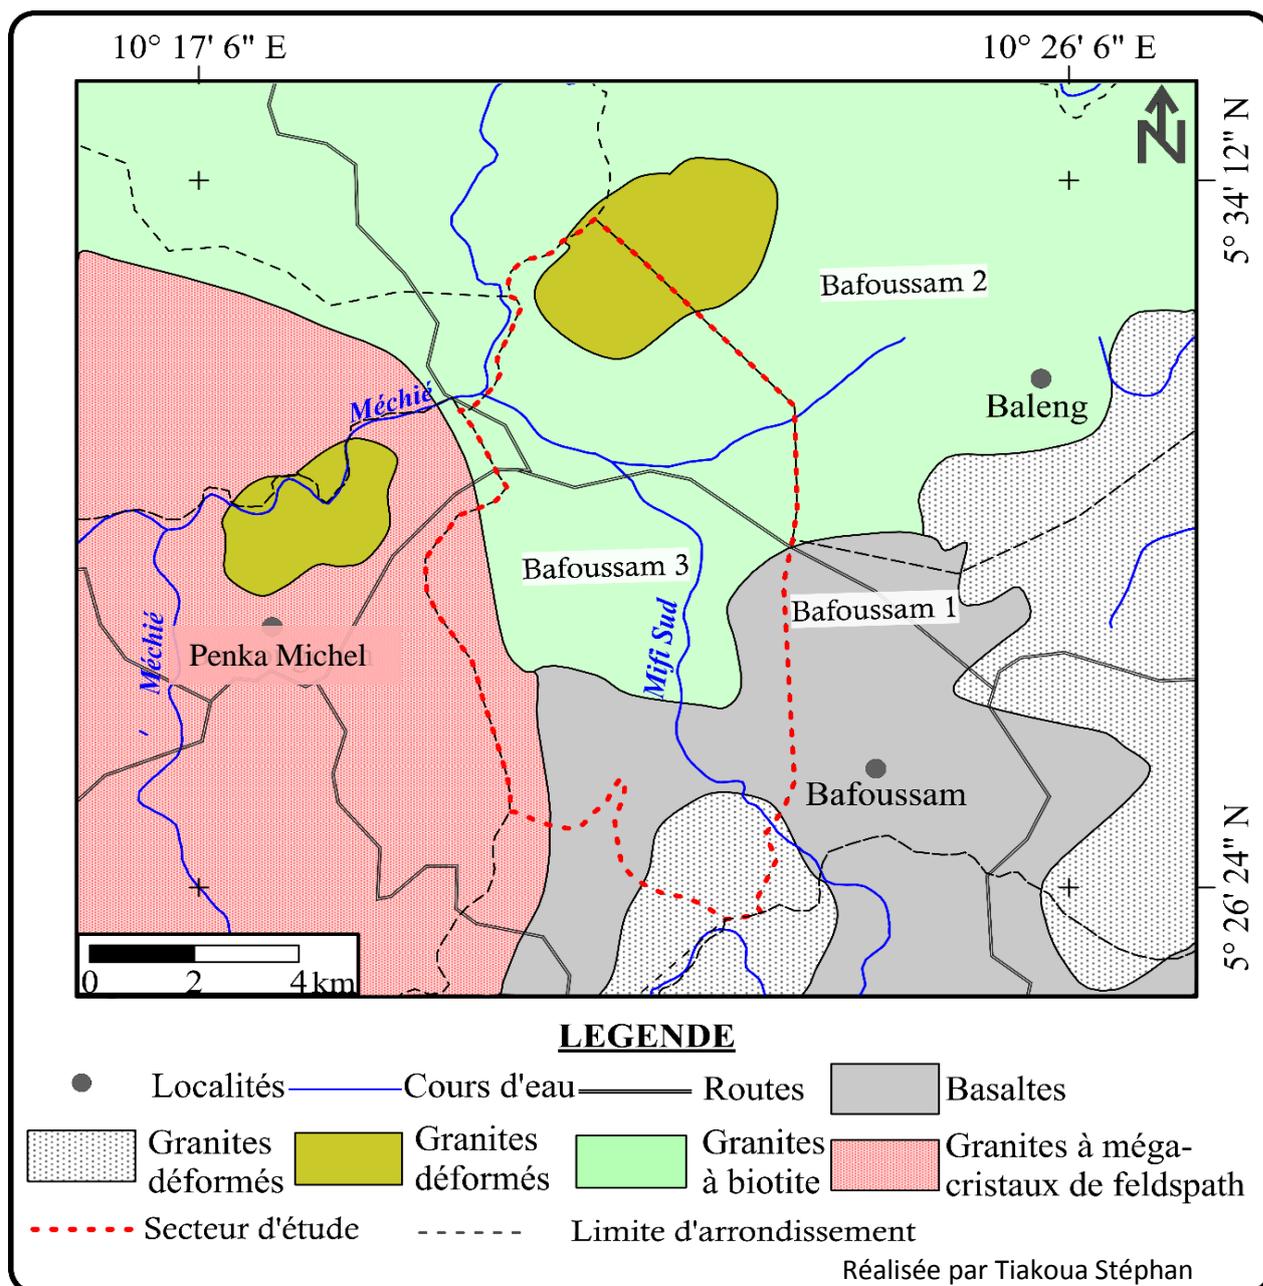
Figure 62: Carte Géologique de la Mifi avec une projection de la commune de Bafoussam 3

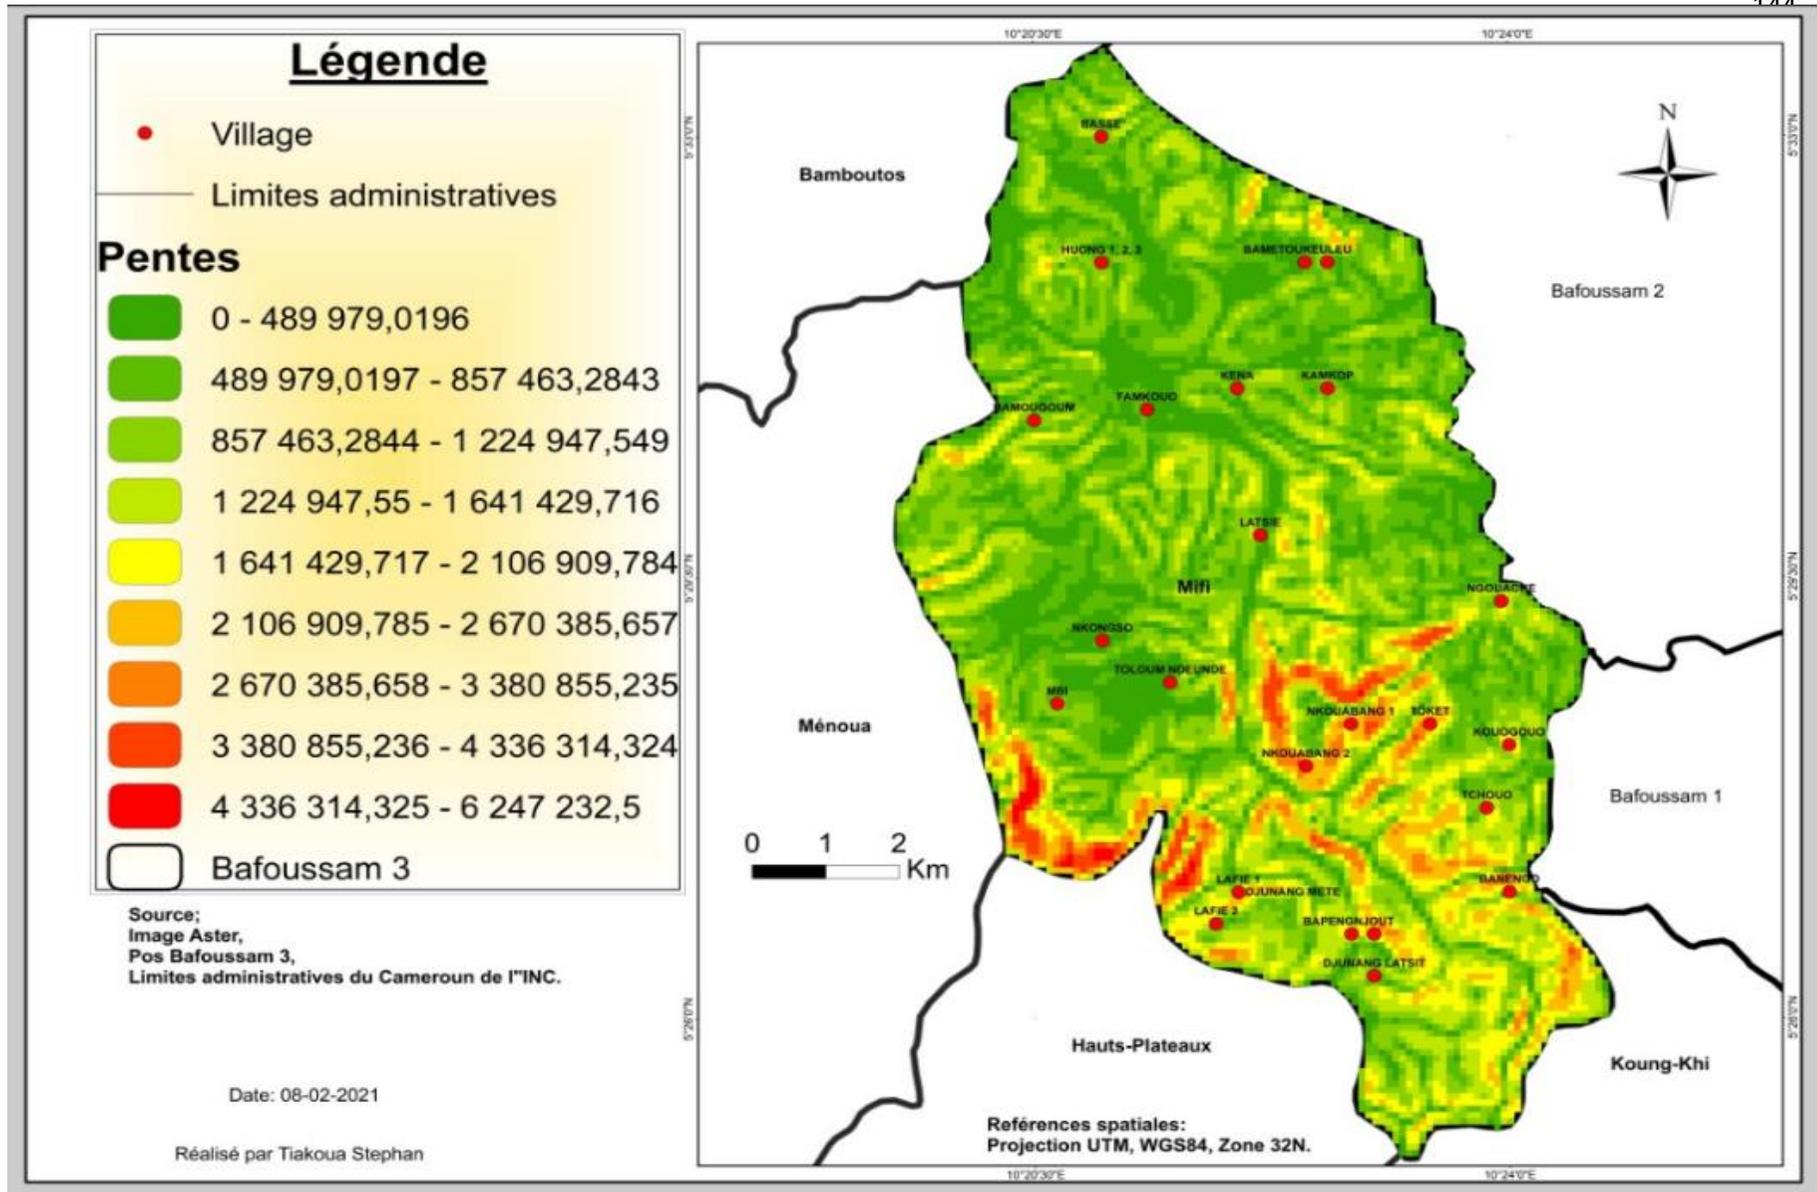
Figure 65: Carte de pente de la commune de Bafoussam 3.
Réalisée par Tiakoua Stéphan, Février 2021

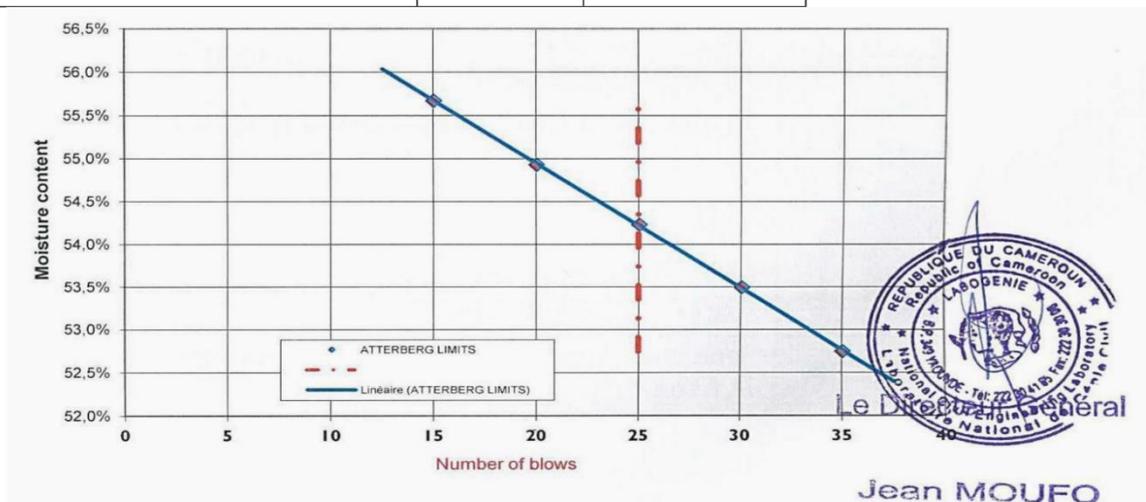
Figure 67: Limite d'atterberg au point Pt1
