VULNERABILITE AUX RISQUES DE MOUVEMENTS DE MASSE DANS LA COMMUNE DE BAFOUSSAM III.

Mémoire présenté en vue de l'évaluation partielle pour l'obtention du diplôme de Master II en Géographie

Spécialité : *Dynamique de l'environnement et risques (DER)*

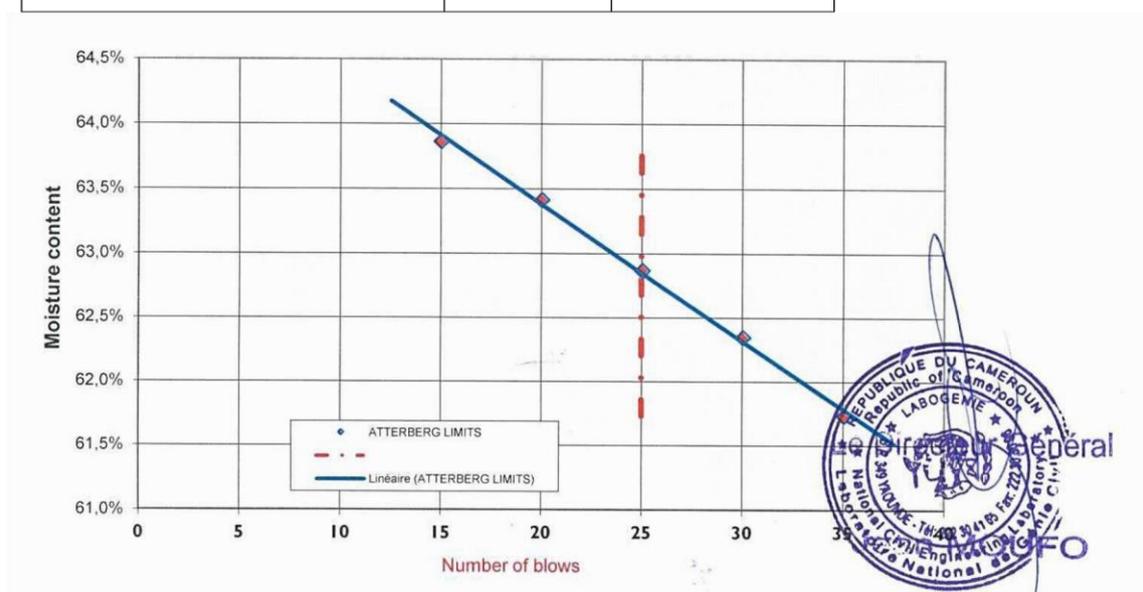
**Figure 68:** Limite d'atterberg au point Pt2

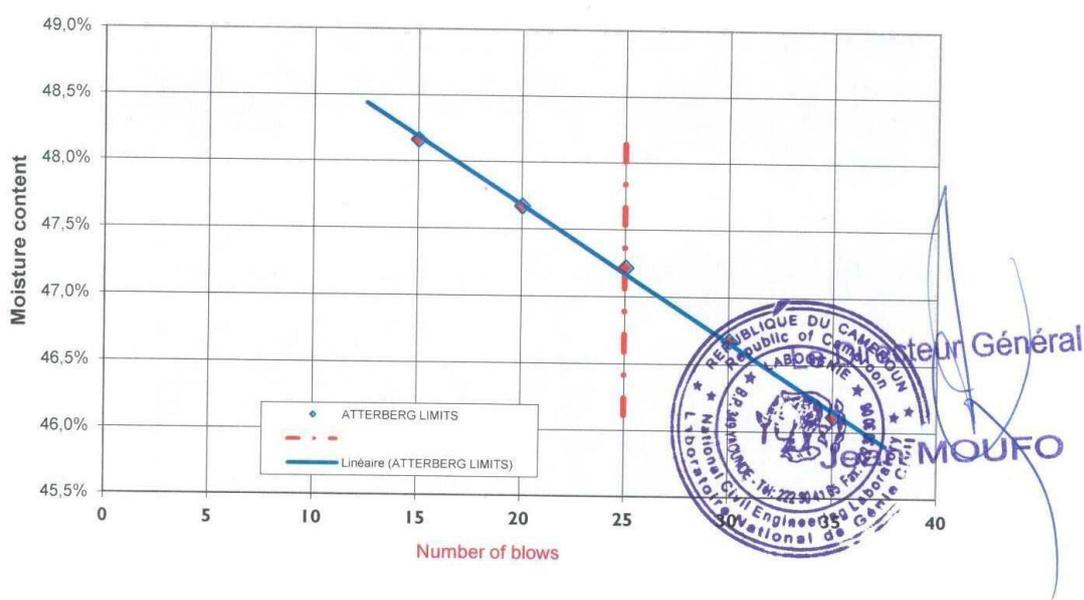
**Figure 69:** Limite d'atterberg au point Pt3

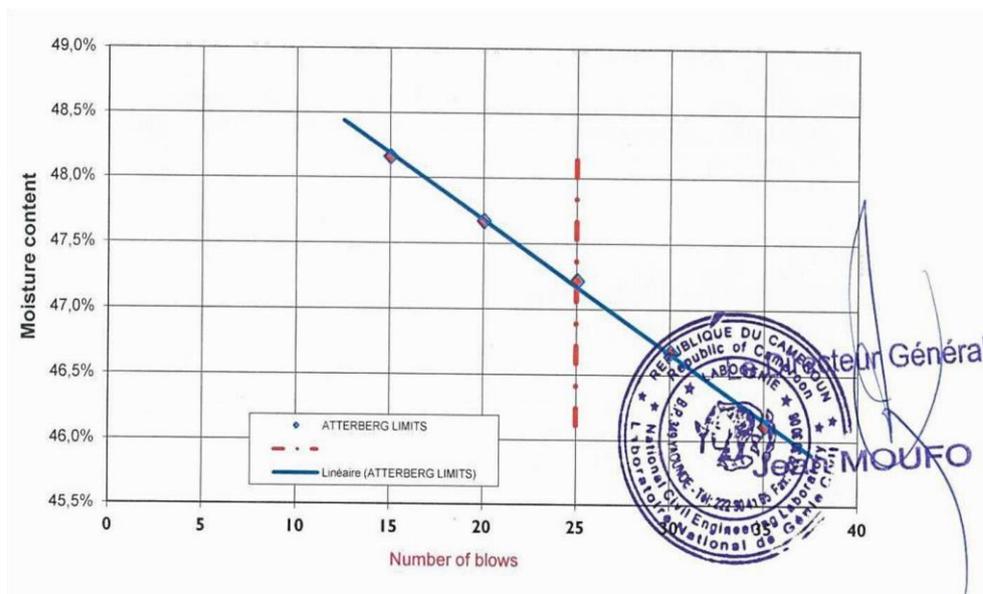
**Figure 70:** Limite d'atterberg au point Pt4

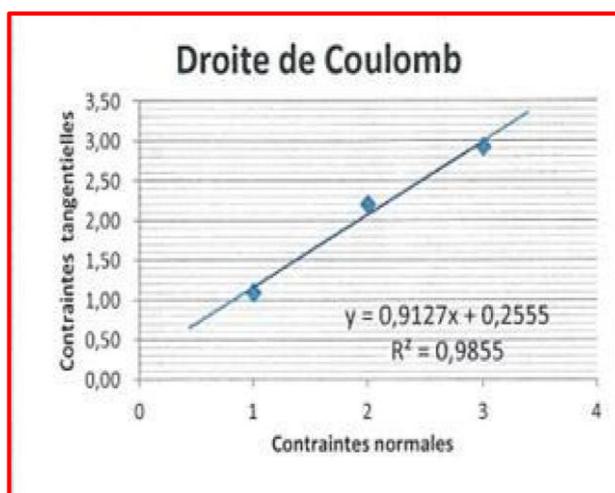
Figure 72: Droite de Coulomb au point Pt1

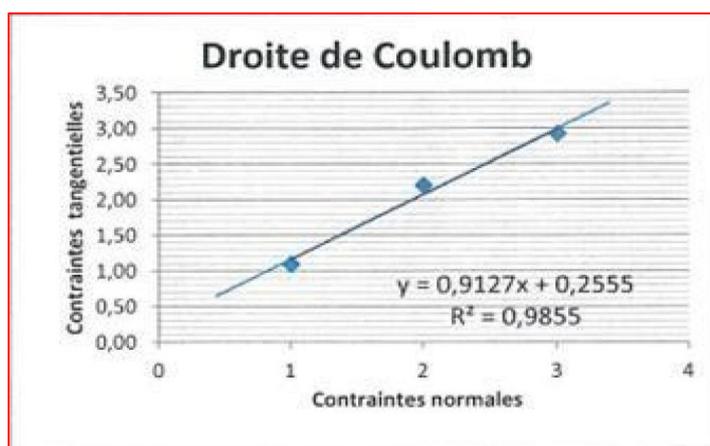
Figure 74: Droite de coulomb au point Pt2

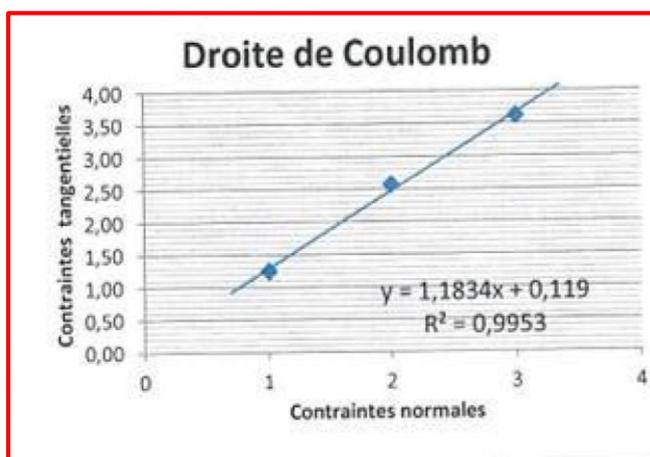
Figure 76: Droite de coulomb au point Pt3

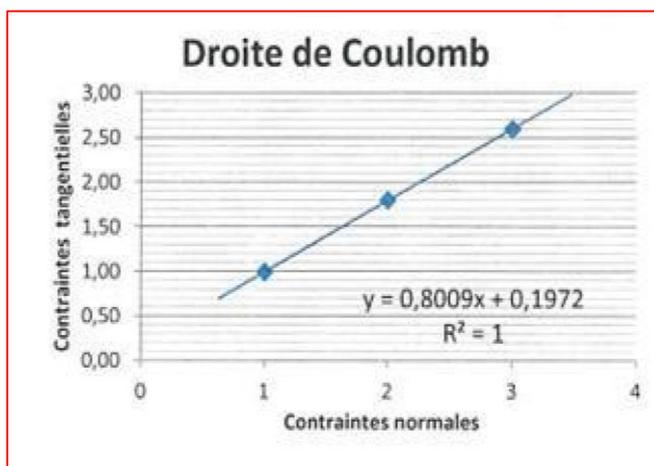
Figure 78: Droite de coulomb au point Pt4

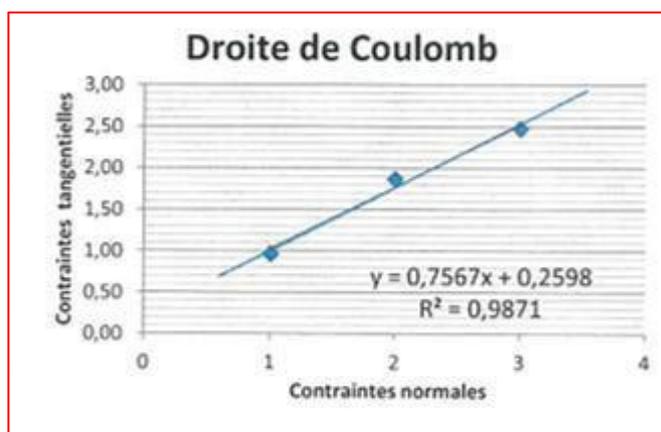
Figure 80: Droite de coulomb au point Pt5

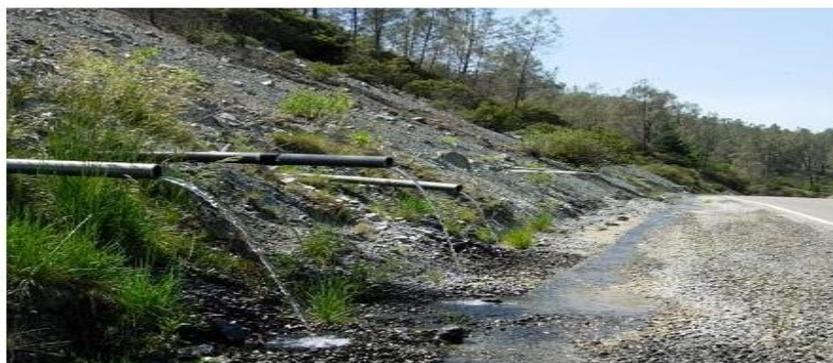
Figure 89: Technique du drainage du talus par barbacane.

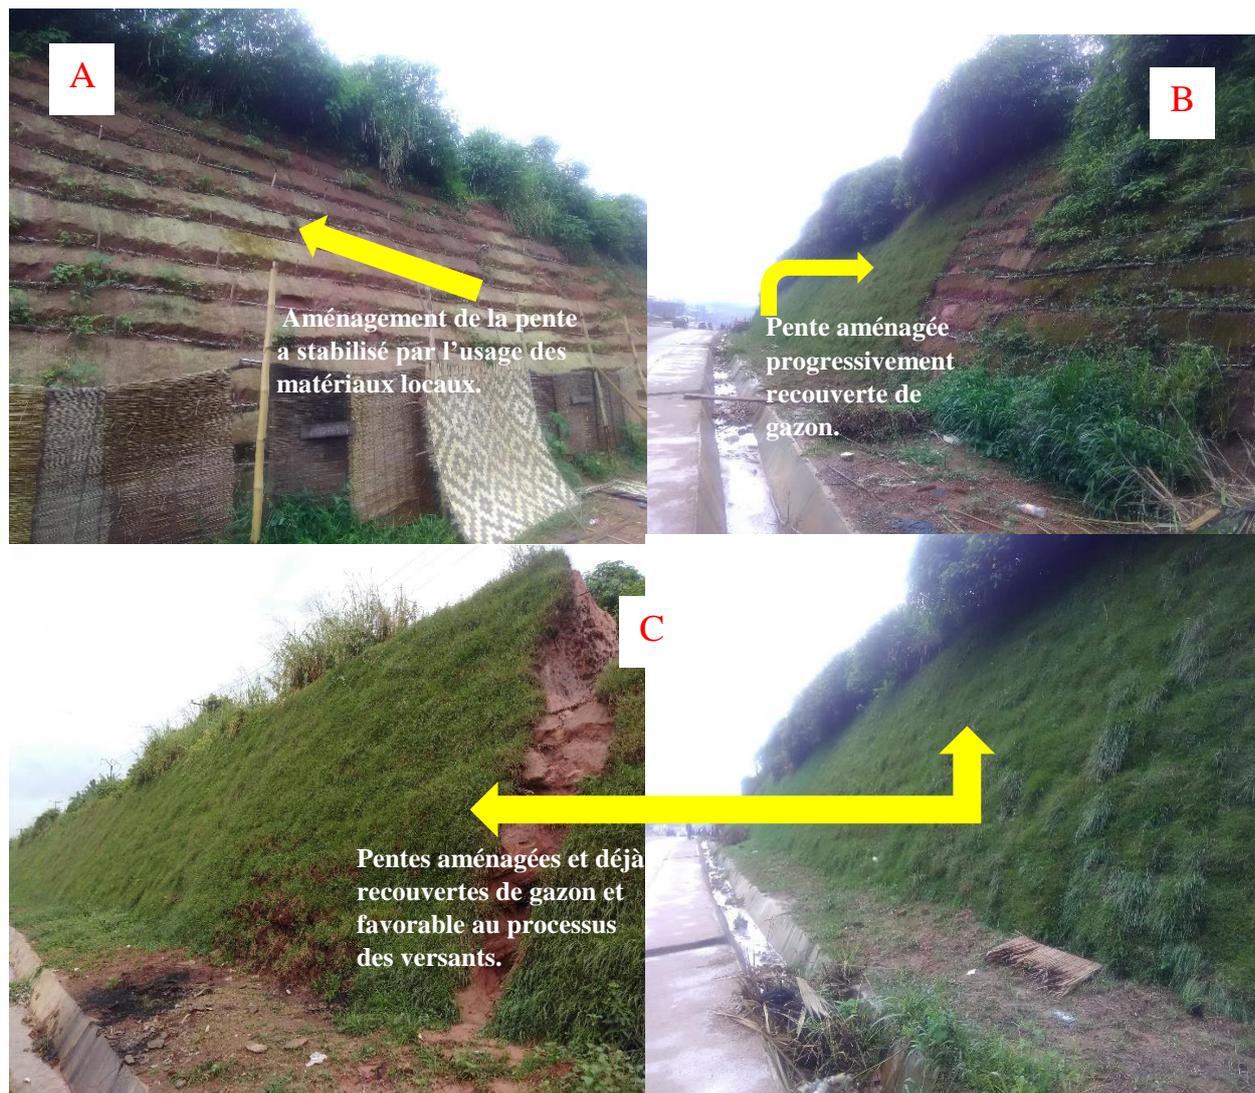
Planche Photographique 22: Stabilisation des pentes très abruptes par une technique de phytostasie de revégétalisation par des plantes de vétivers sur les versants à Ahala (Yaoundé).

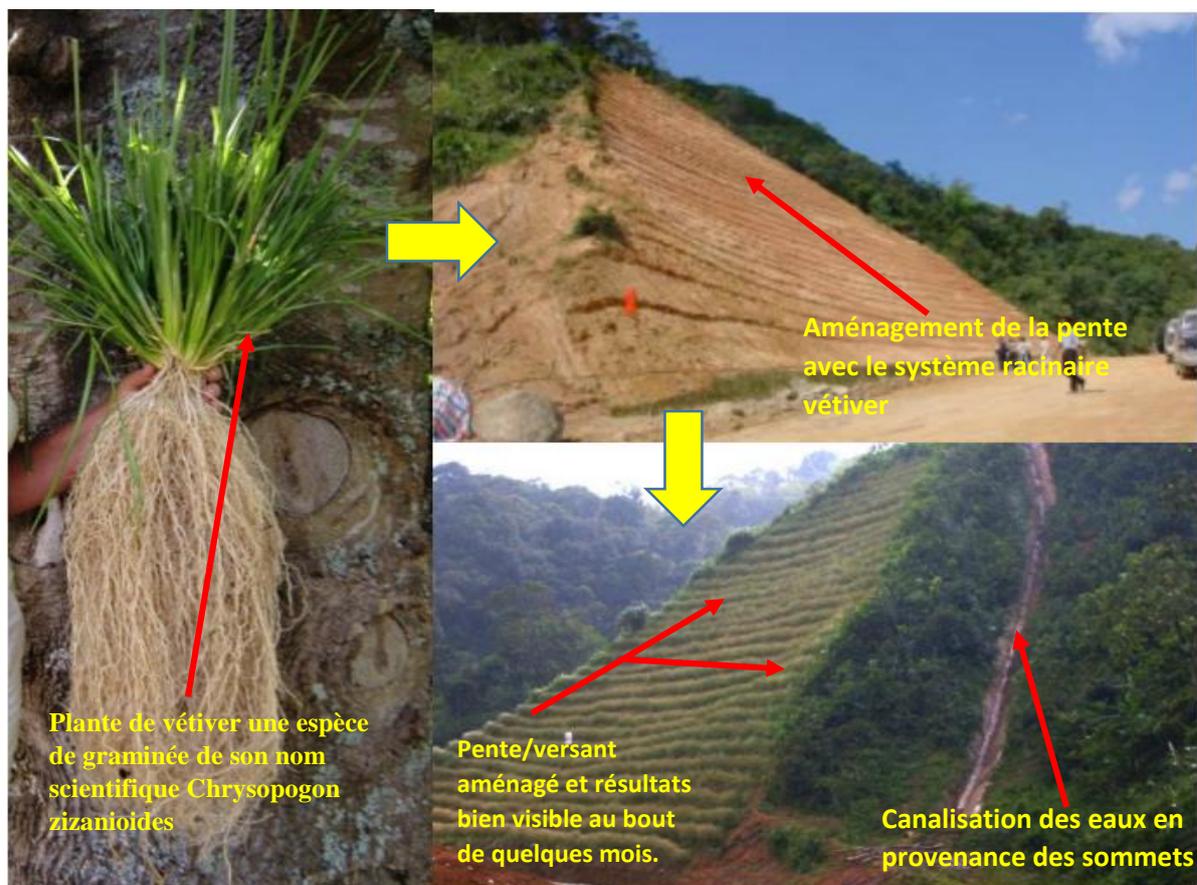
Image 4: Système racinaire de vétiver (*Chrysopogon zizanioides* 4 mois de croissance, vetivernurseries.co.nz) et stabilisation à Spring Pass, Viet Nam, durant les travaux (haut) et trois ans après l'implantation (bas) (The Vetiver Network International).

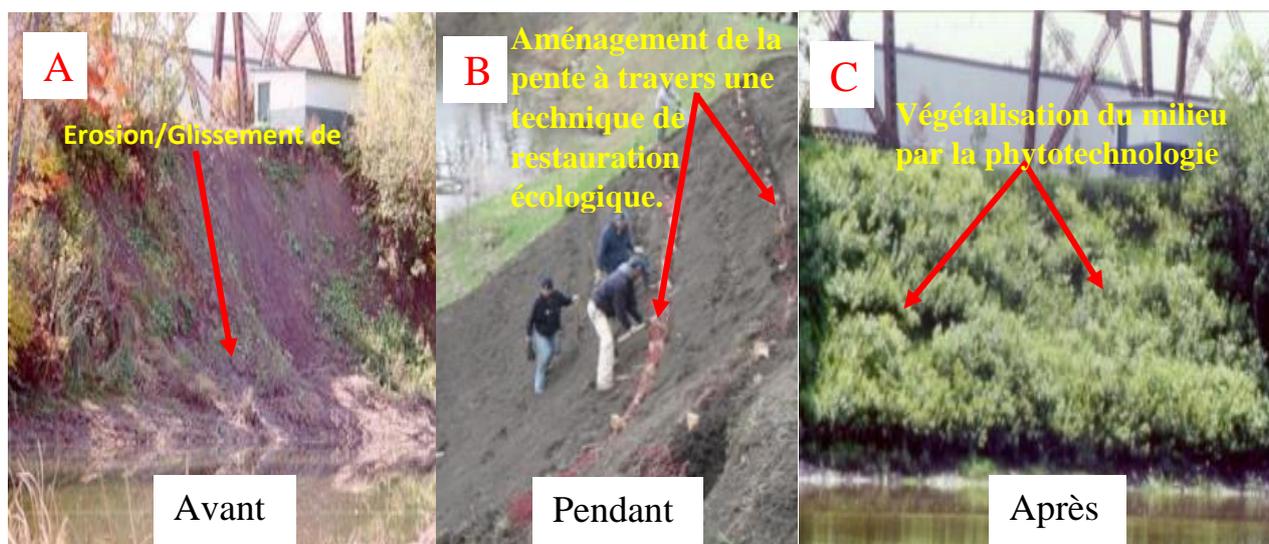
Image 5: Restauration écologique et mise en place de fagots pour stabiliser une pente en bordure de la rivière du Cap Rouge (ECOgénie inc., 2001).

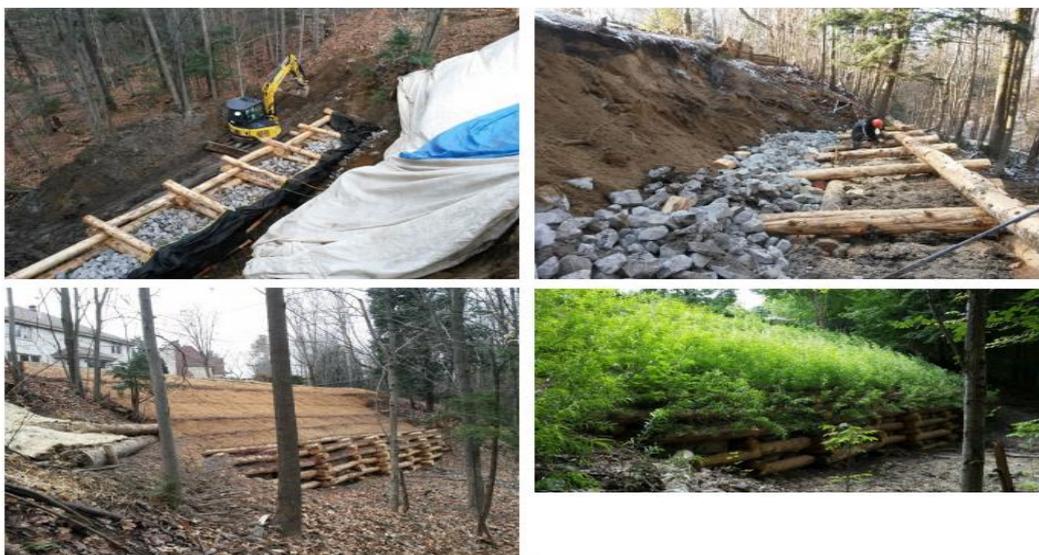
Planche Photographique 23: Mise en place de caissons végétalisés à double paroi surmontés d'un lit de plants et plançons. État du site après les travaux. Hauteur totale de l'ouvrage : 7 mètres.
