# MASTER

**Génie de l'Eau et de l'Environnement**

**SUIVI ENVIRONNEMENTAL ET MISE EN ŒUVRE DES MESURES  
CONTENUES DANS LE PLAN DE GESTION ENVIRONNEMENTALE  
ET SOCIALE (PGES) : CAS DE LA STATION DE TRAITEMENT DES  
BOUES DE VIDANGE ABIDJAN (ANYAMA)**

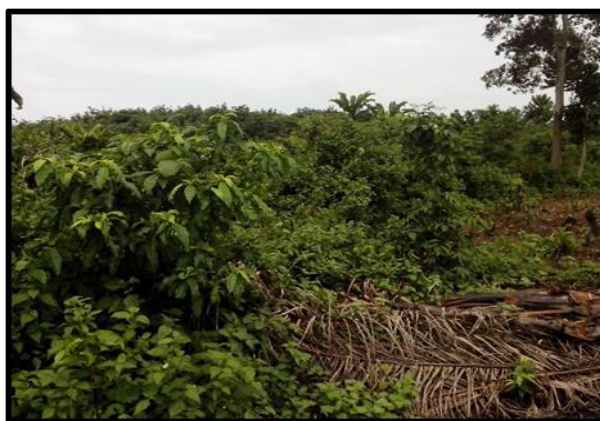
**Figure 3** : Jachère au stade arbustif (Enval, 2018)

La commune d'Anyama fait partie de la zone forestière de la Côte d'Ivoire. Le site utilisé pour la Station de Traitement des Boues de Vidange était un terrain constitué de jachère au stade arbustif (Figure 3) (Enval, 2018).

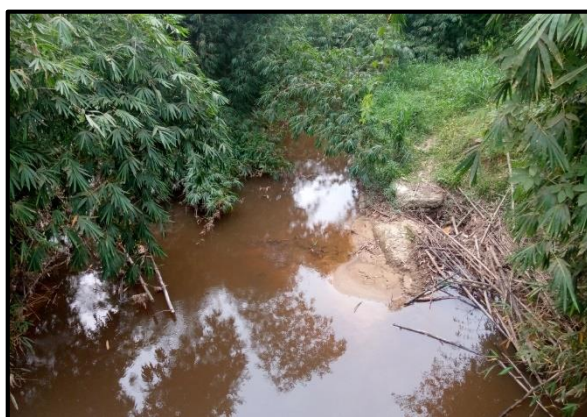
**Figure 4** : Ruisseau à proximité du site du projet

Le réseau hydrographique du village de Yapokoi, est essentiellement constitué de cours d'eau (rivières Sambi et Bété) et d'un ruisseau (Figure 4). Ce ruisseau, affluent de la rivière Sambi, serpente la limite nord du site du projet, à environ 40 m (Enval, 2018). Ces cours d'eau ont plusieurs usages qui sont entre autres la pêche, la lessive, l'agriculture, etc.

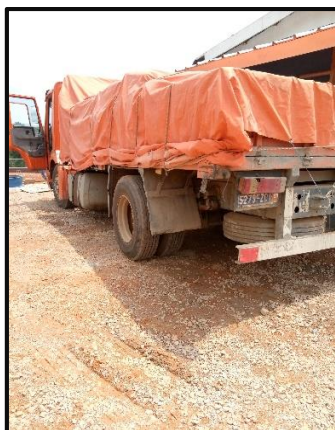
**Figure 7** : Engin transportant du matériau friable

Ces activités concernent essentiellement les travaux de construction et la circulation des engins. Sur la période du stage, les travaux de construction n'étaient pas intenses comparés à la circulation des engins. Ainsi, la surveillance s'est accentuée sur cette dernière activité. Les observations ont montré que l'arrosage du site n'est pas effectif sur le site. Cependant, les engins transportant du matériau friable tels que le ciment, le sable et le gravier sont recouverts de bâche (Figure 7).

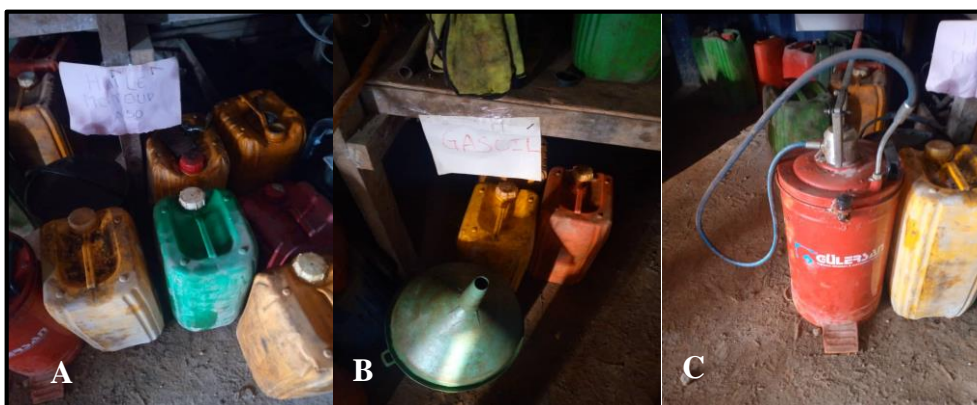
**Figure 8** : Produits chimiques

La figure 8 présente les catégories de produits chimiques utilisés sur le chantier

A : Huile de moteur, B : Carburant, C : Graisse

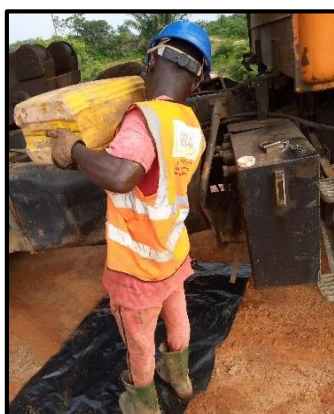
**Figure 9** : Approvisionnement d'un camion benne en carburant

Pour l'approvisionnement des machines en carburant, des bidons de 25 litres sont utilisés. Le carburant est versé dans le réservoir de l'engin à l'aide d'un entonnoir et un plastique est placé au sol (Figure 9).

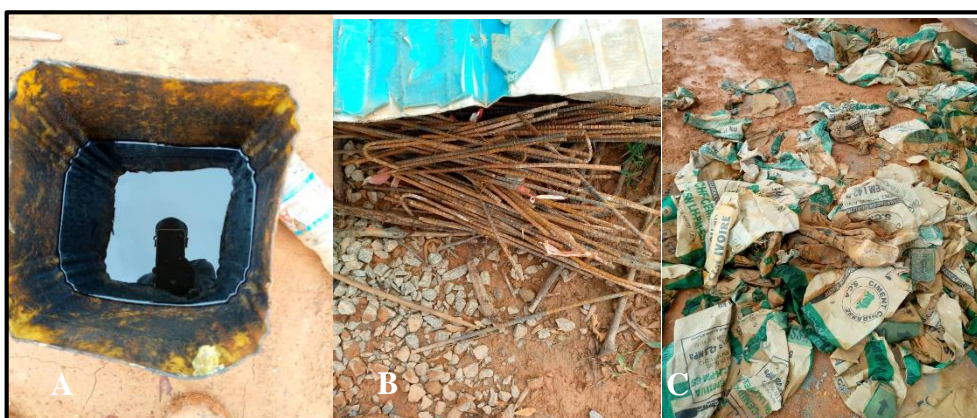
**Figure 10** : Types de déchets produits sur le chantier

La figure 10 montre quelques exemples de déchets produits sur le chantier.

A : Déchet dangereux, B : Déchet banal, C : Déchet inerte

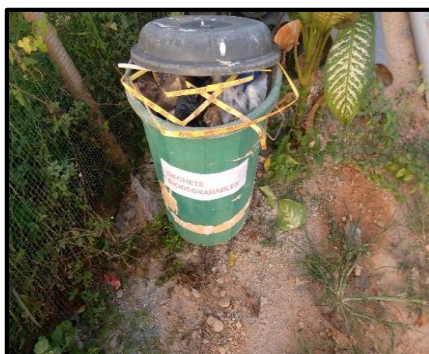
**Figure 11** : Poubelle des déchets (banaux, inertes)

Tous les déchets du chantier sont collectés dans des poubelles. Ils sont ensuite évacués vers les bacs à ordures dans les environs du site des travaux. La figure 11 présente une poubelle de déchets présente sur le site.

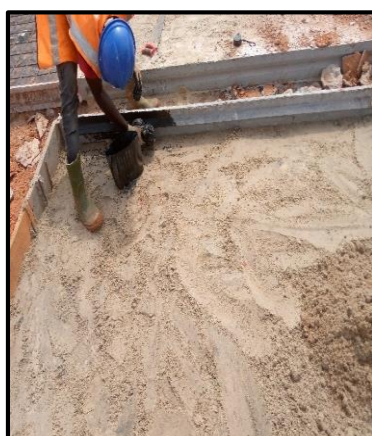
**Figure 12** : Enduction d'un panneau avec l'huile de vidange

Les déchets dangereux recensés concernent majoritairement les huiles usagées. Elles étaient gérées par le mécanicien du chantier. Les vidanges ne sont pas faites régulièrement sur le site. Uniquement les vidanges pour le groupe électrogène et les petites voitures sont faites sur le chantier. Les vidanges pour les engins poids lourds sont faites dans une station de la commune d'Anyama. L'huile usagée obtenue après vidange est renversée dans un baril. Sur la période du 1<sup>er</sup> Décembre 2020 au 1<sup>er</sup> Mars 2021, une faible quantité d'huile usagée a été recueillie (environ 20 litres). Toute l'huile obtenue a été spécifiquement utilisée pour le coffrage lors du bétonnage (Figure 12) et graisser les brouettes.

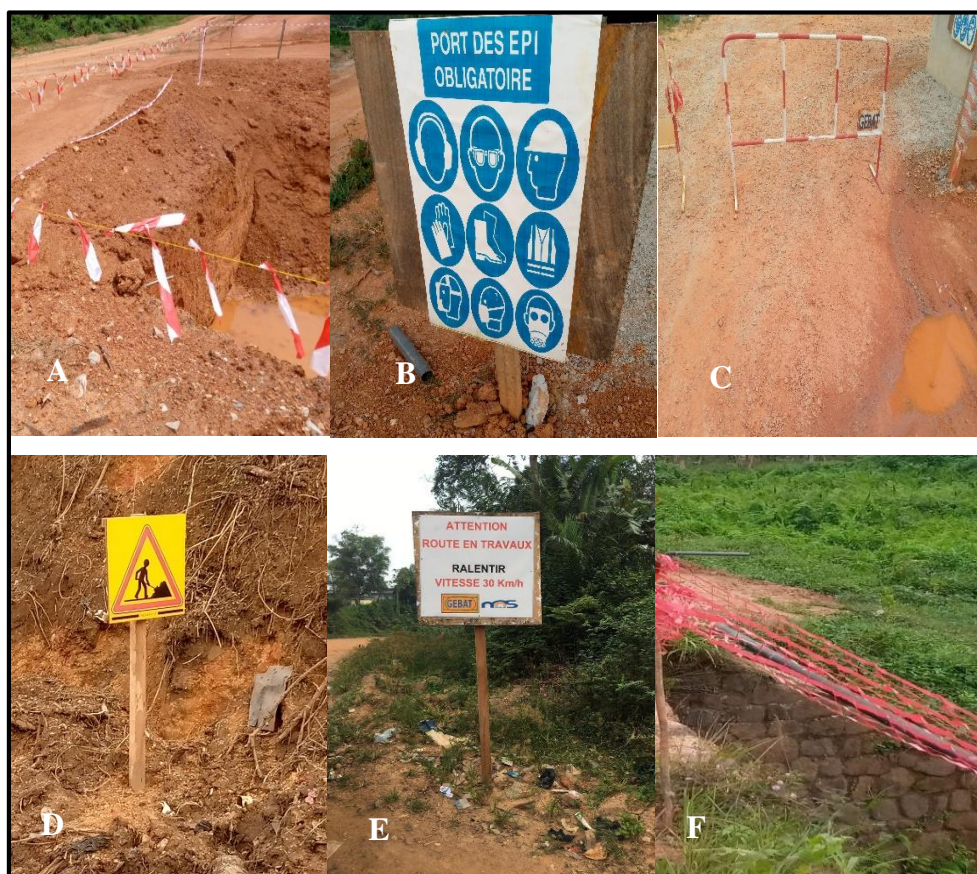
**Figure 14 :** Dispositifs de sécurité

Afin d'assurer la protection des populations riveraines pendant les travaux, plusieurs dispositifs de sécurité ont été installés dans la zone du projet et sur le chantier. Il s'agit des panneaux de signalisation, des grillages avertisseurs et des rubalises. Au total, vingt-un (21) panneaux ont été installés sur la voie menant au chantier. De façon hebdomadaire, une visite est effectuée afin de s'assurer du bon état de ces dispositifs. La figure 14 présente quelques-uns de ces dispositifs

A : Rubalise, B : panneau de port obligatoire des EPI, C : Barrière de protection, D : Panneau de route en travaux, E : Panneau de limitation de vitesse à 30 Km/h et F : grillage avertisseur

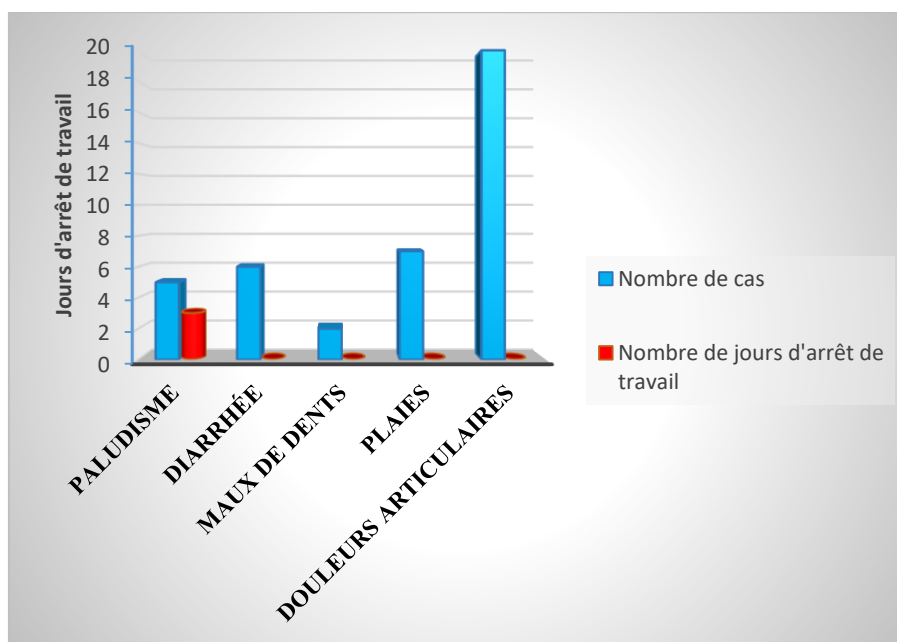
**Figure 15** : Principales pathologies enregistrées du 1er Décembre 2020 au 1er Mars 2021

Sur la période du stage, cinq types de pathologies ont été enregistrés au niveau du personnel et de la main d’œuvre occasionnel de l’entreprise. Il s'agit du paludisme, de la diarrhée, des maux de dents, des plaies et des douleurs articulaires. Uniquement les cas de paludisme ont nécessité des jours d’arrêt de travail pour chacun des patients. Les résultats obtenus sont présentés sur la figure 15. Il faut aussi noter qu’aucun cas de Covid 19 n’a été recensé sur le chantier. Un seul cas d’accident de travail (traumatisme articulaire) a été également recensé durant la période du stage. Ce cas a occasionné un arrêt de travail de quinze jours pour le patient.

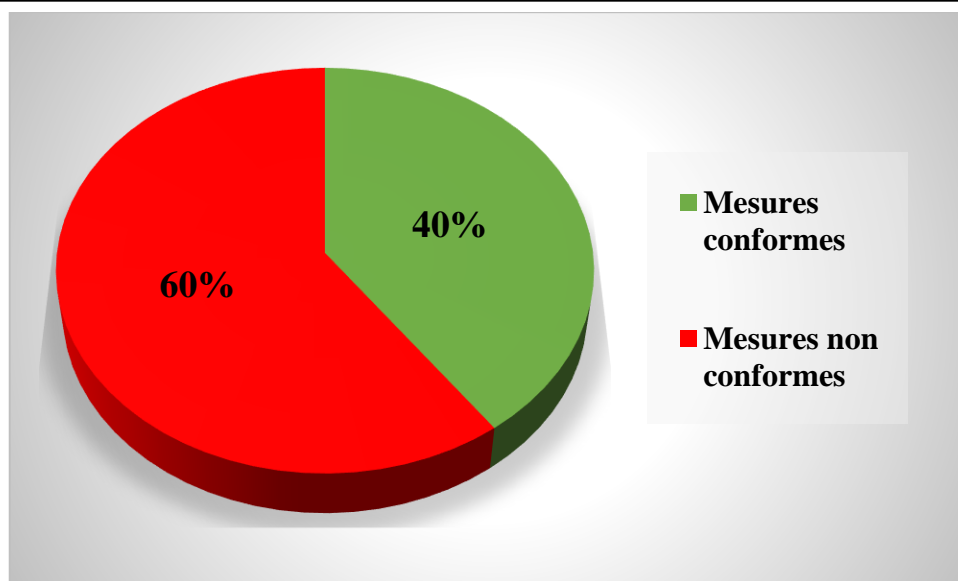
**Figure 16** : Taux de conformité du PPGED

La figure 16 montre que les mesures réalisées ont un taux de conformité de 40% et celles non conformes occupent un pourcentage de 60%.

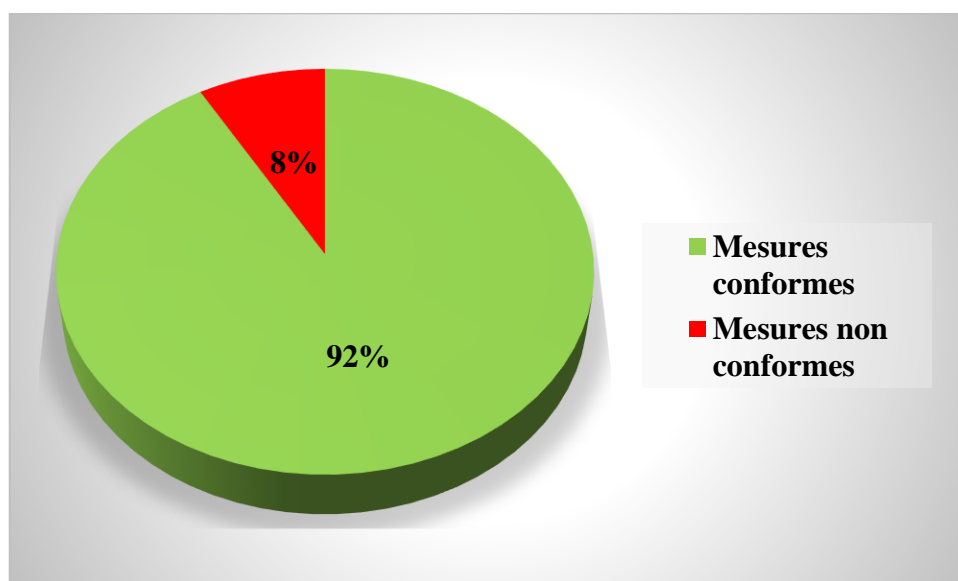
**Figure 18** : Taux de conformité du PPSPS

La figure 18 montre que les mesures réalisées ont un taux de conformité de 92% et celles non conformes occupent un pourcentage de 8%.
